**INFORME DE VISITA DE CONTROL  
N° 24395-2025-CG/TRACO-SVC**

**“MEJORAMIENTO Y AMPLIACIÓN DEL SERVICIO DE  
MOVILIDAD URBANA EN LA AV. MANUEL SEOANE DEL  
DISTRITO DE VÍCTOR LARCO HERRERA, PROVINCIA DE  
TRUJILLO, DEPARTAMENTO DE LA LIBERTAD”**

**PERÍODO DE EVALUACIÓN:  
DEL 18 AL 28 DE NOVIEMBRE DE 2025**

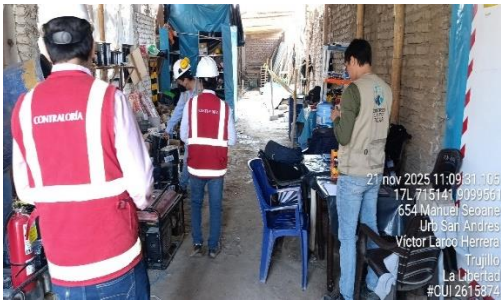
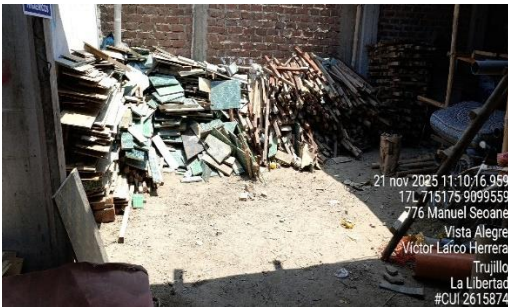
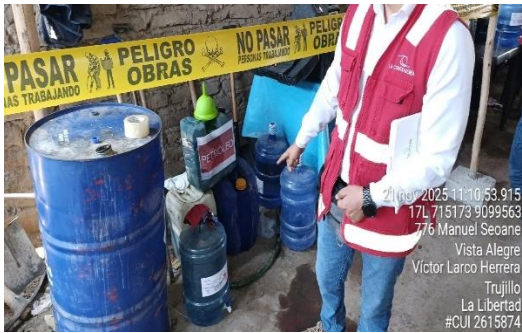
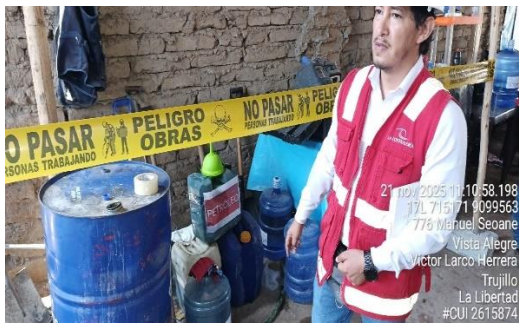
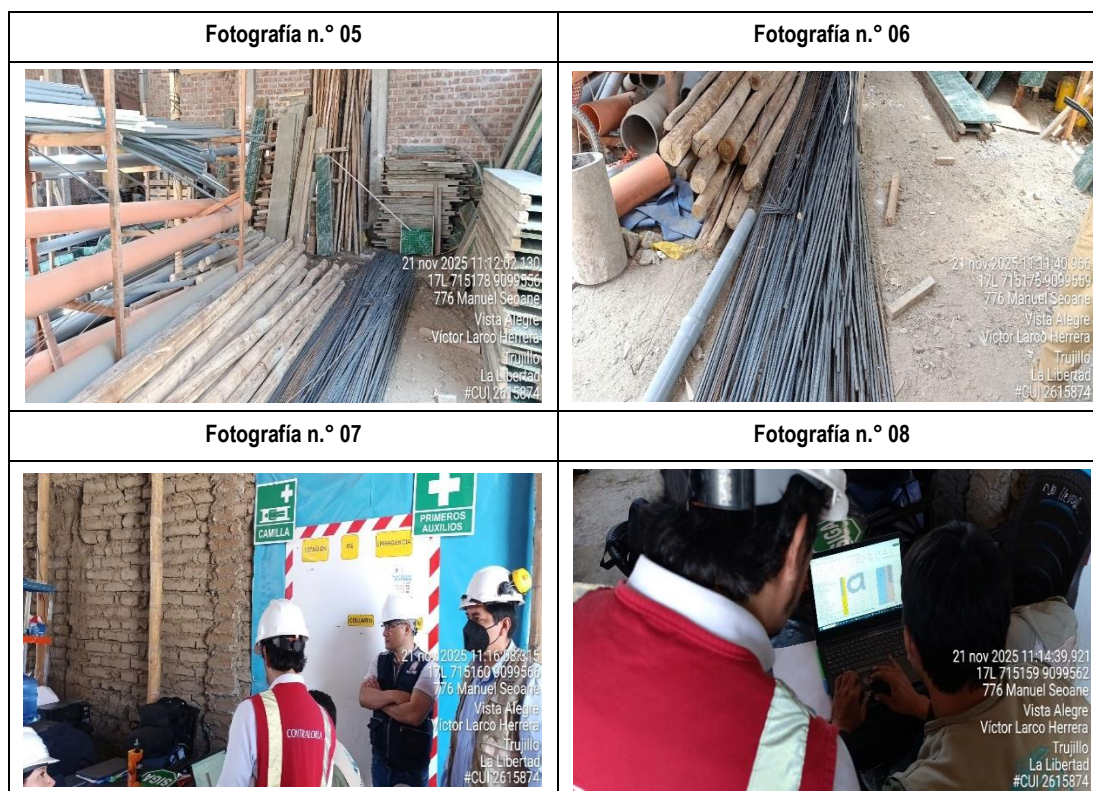
Específicamente, se evidenció la presencia de recipientes (galoneras) conteniendo combustible diésel (petróleo) dispuestos directamente sobre el suelo, sin contar con bandejas de contención secundaria para el control de derrames o fugas. Aún más grave, dichos elementos inflamables se encontraban acopiados en proximidad inmediata a materiales combustibles, tales como elementos de madera (formas de encofrado) y cilindros de aditivos químicos, incrementando la carga de fuego en la zona.

De igual modo, respecto a los materiales estructurales, se verificó que las barras de acero de construcción (acero corrugado) se encontraban dispuestas directamente sobre el terreno, sin contar con solados, tacos de madera o mantas protectoras que las aislen de la humedad del suelo y la intemperie.

Lo descrito y evidenciado en las fotografías producto de la visita de inspección física denota que el Contratista mantiene condiciones de almacenamiento precarias que no garantizan la integridad de los materiales ni la seguridad del recinto.

La situación descrita genera el riesgo de ocurrencia de incidentes o accidentes de trabajo (incendios) que afecten la integridad física del personal y los bienes de la obra, así como la contaminación del suelo por potenciales derrames de hidrocarburos al no contar con sistemas de contención secundaria. De igual modo, ocasiona el riesgo de deterioro prematuro del acero de refuerzo por corrosión debido al contacto directo con la humedad del terreno, lo cual podría comprometer las propiedades físico-mecánicas del material y afectar la calidad y vida útil de la estructura de la obra.

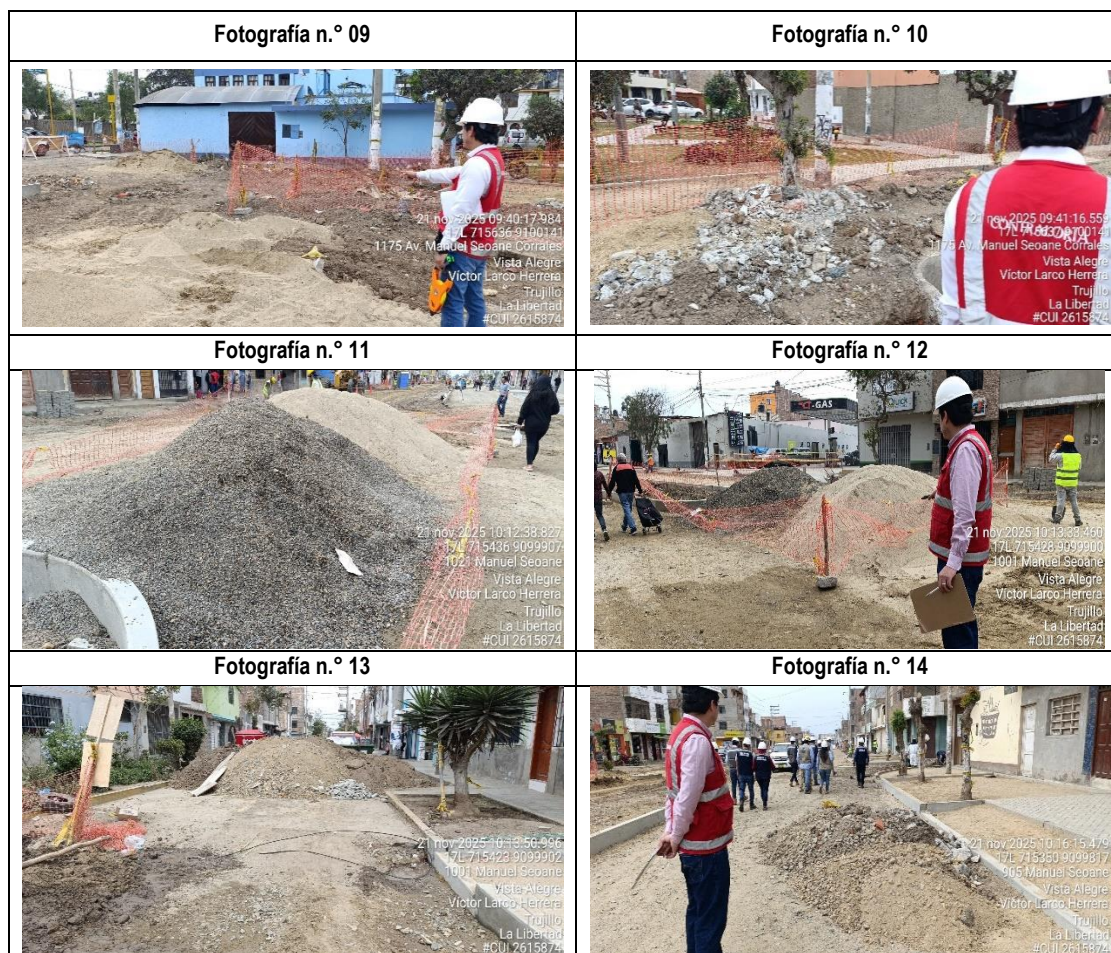
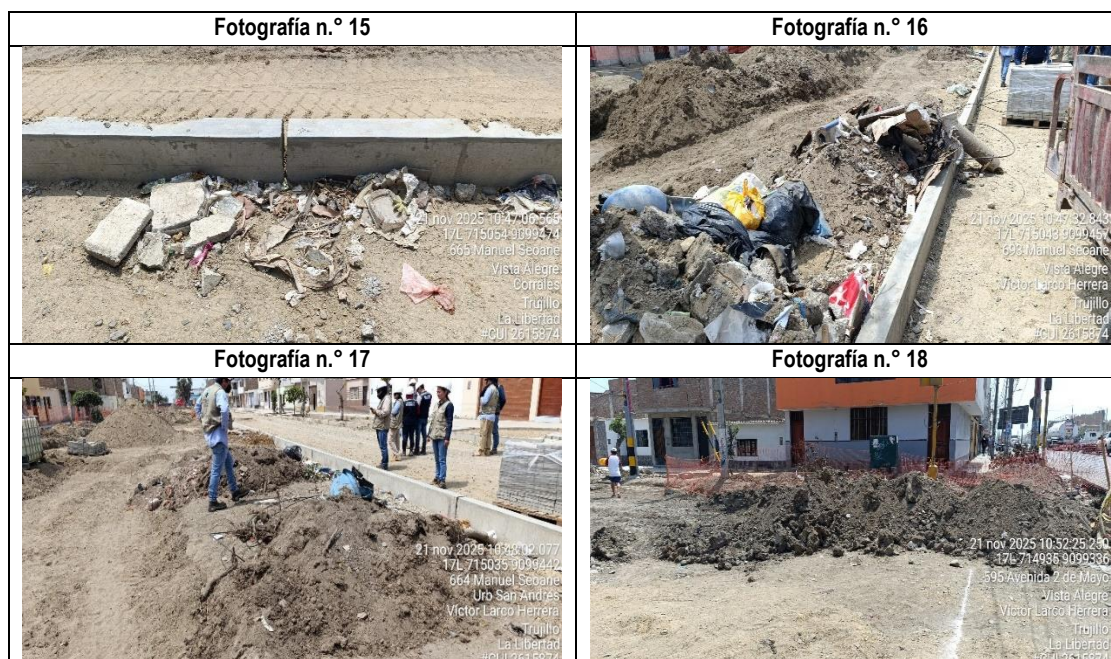
Por un lado, entre las progresivas 0+500 y 0+550, se evidenció la acumulación de material granular (piedra chancada y arena gruesa) acopiado directamente sobre la superficie de la vía, delimitado únicamente con mallas de seguridad, pero sin cobertura ni protección física que impida su contaminación.

Por otro lado, en tramos cercanos, específicamente entre las progresivas 0+600 y 0+620 y entre la 0+000 y 0+020, se identificaron montículos de material excedente mezclado con residuos sólidos (basura). Esta disposición desordenada y la proximidad entre los insumos limpios (agregados) y los desechos, expone a los materiales de construcción a la intemperie y al contacto con agentes contaminantes presentes en la vía.

Lo descrito y evidenciado en las fotografías producto de la visita de inspección física denota que el Contratista mantiene condiciones de coexistencia de materiales y residuos en la zona de trabajo, que no garantizan la integridad de los materiales al generar el riesgo de contaminación de los insumos para la obra, así como obstaculiza el tránsito y crea focos infecciosos.

La situación expuesta genera el riesgo de contaminación de los agregados (piedra y arena) por la posible introducción de materia extraña (basura, polvo, materia orgánica) proveniente de los residuos sólidos acumulados en las inmediaciones, lo cual afectaría la calidad y resistencia del concreto o bases granulares a ejecutar. Asimismo, la acumulación de desmonte obstaculiza el libre tránsito peatonal y vehicular, y propicia la generación de focos infecciosos que ponen en riesgo la salud pública de la zona.

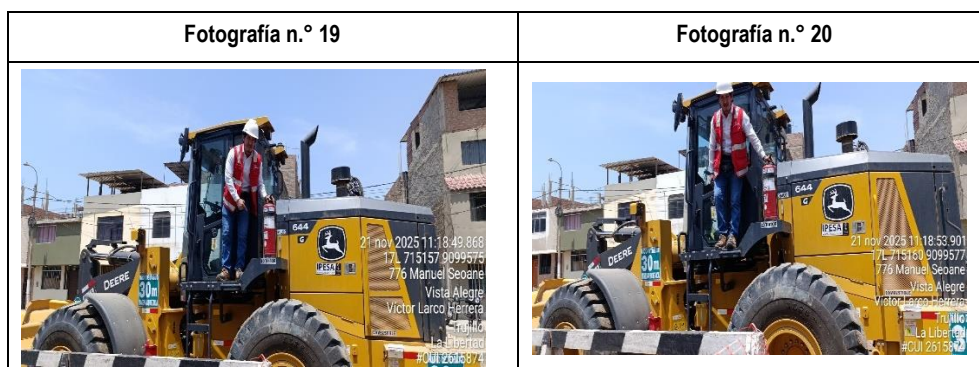
Al proceder con la verificación de los elementos de seguridad del equipo, se constató que el extintor instalado en la cabina de la maquinaria carecía de la tarjeta o cartilla de control de inspección y vigencia. La ausencia de este documento adherido al equipo impide conocer la fecha de la última recarga, la fecha de la última inspección mensual y la fecha de vencimiento de la carga, información indispensable para asegurar que el extintor se encuentre apto para su uso inmediato.

Lo descrito y evidenciado en las fotografías producto de la visita de inspección física denota que el extintor montado en la maquinaria sin el etiquetado de control correspondiente, generando un riesgo de indefensión ante la ocurrencia de un amago de incendio.

La situación expuesta genera incertidumbre sobre la operatividad real del extintor, impidiendo garantizar una respuesta efectiva ante un eventual amago de incendio en la maquinaria pesada o sus inmediaciones. Esto configura un riesgo latente para la integridad física del operador, los trabajadores cercanos y la propia maquinaria, pudiendo derivar en daños materiales y personales severos al no contar con equipos de lucha contra incendios debidamente certificados y vigentes.

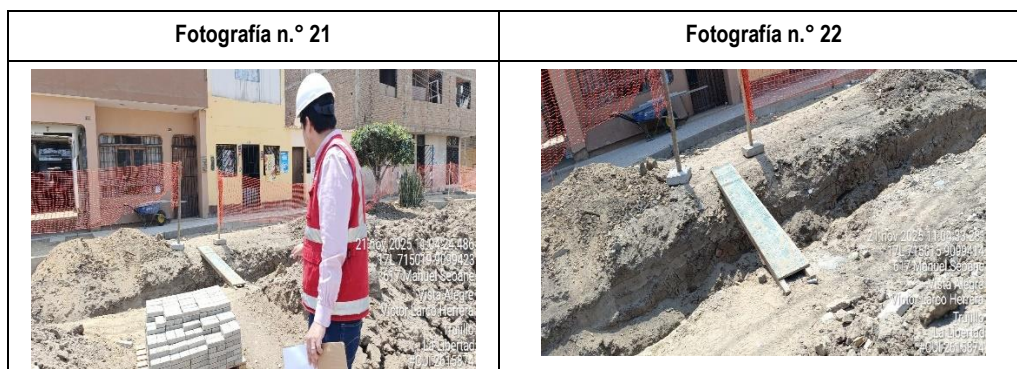
Ante esta situación, y con la finalidad de permitir el tránsito peatonal y el acceso a las viviendas colindantes a las excavaciones, se verificó la instalación de estructuras provisionales tipo "rampas" de madera. Sin embargo, al inspeccionar dichas estructuras, se evidenció que estos accesos no contaban con barandas, pasamanos ni ningún otro elemento de seguridad que proteja al usuario de una eventual caída al interior de la zanja.

Esta deficiencia fue corroborada visualmente y registrada en las fotografías expuestas, donde se observa, por ejemplo, un tablón de madera dispuesto sobre la zanja sin protecciones laterales, siendo utilizado como único medio de ingreso a los predios. Asimismo, durante el recorrido, los vecinos de la zona expresaron su disconformidad, señalando entre otros puntos, la falta de condiciones adecuadas para el acceso a sus viviendas.

La situación expuesta, referida a la habilitación de rampas provisionales de madera sobre zanjas abiertas sin la instalación de barandas ni elementos de seguridad normativa, podría afectar la integridad física de los transeúntes y vecinos beneficiarios debido al riesgo latente de caídas a desnivel dentro de las excavaciones; asimismo, denota una deficiente gestión de la seguridad en obra que podría generar la ocurrencia de accidentes.
