**INFORME DE VISITA DE CONTROL  
N° 006-2026-OCI/0424-SVC**

**“ESTADO SITUACIONAL, MANTENIMIENTO Y  
OPERATIVIDAD DE LA INFRAESTRUCTURA DE LA OBRA:  
MEJORAMIENTO DEL SERVICIO DEPORTIVO EN EL  
COMPLEJO CHICAGO DEL BARRIO CHICAGO, DISTRITO  
DE TRUJILLO, PROVINCIA DE TRUJILLO, LA LIBERTAD”**

**PERÍODO DE EVALUACIÓN:  
DEL 26 DE ENERO DE 2026 AL 30 DE ENERO DE 2026**

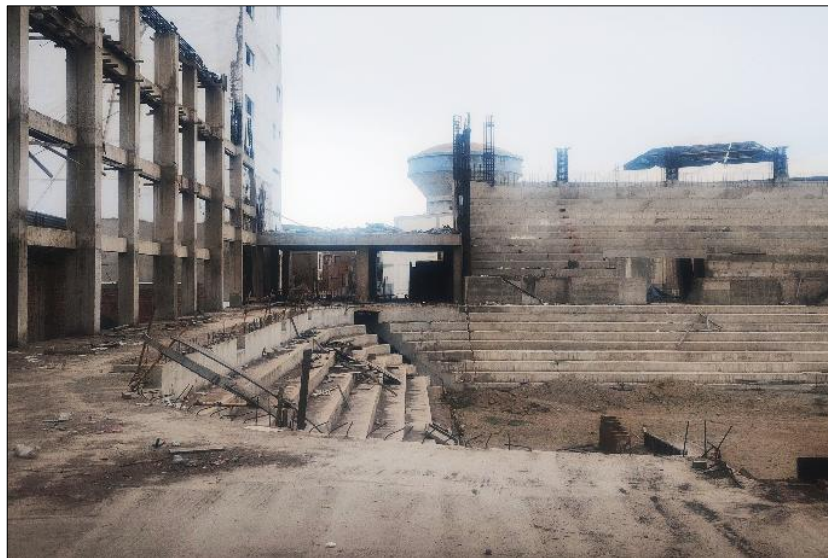
Durante el recorrido realizado se identificó que el Coliseo proyectado en el complejo deportivo, se encuentra inconcluso, teniendo pendiente la culminación de losas, columnas, vigas, graderías, estructuras metálicas, tarrajeos, pisos, acabados, tal como se muestra:

**Imagen n.º 2**  
**Vista general de coliseo cerrado**

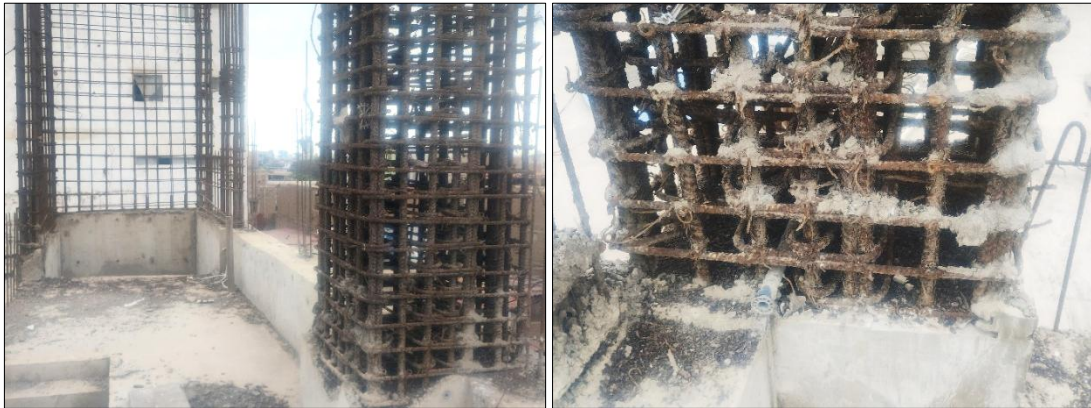
Con relación a ello, se identificó la existencia de refuerzo de acero corrugado para elementos de concreto armado que fueron armados e instalados quedando pendiente el encofrado y vaciado de concreto; por lo que, al haberse expuesto el refuerzo de acero a la intemperie, este presenta el efecto de la oxidación y corrosión, generando el riesgo de la pérdida de propiedades y disminución de su resistencia a la fluencia.

**Imágenes n.ºs 3 y 4**  
**Presencia de óxido y corrosión en armaduras de acero corrugado para columnas y placas de coliseo**

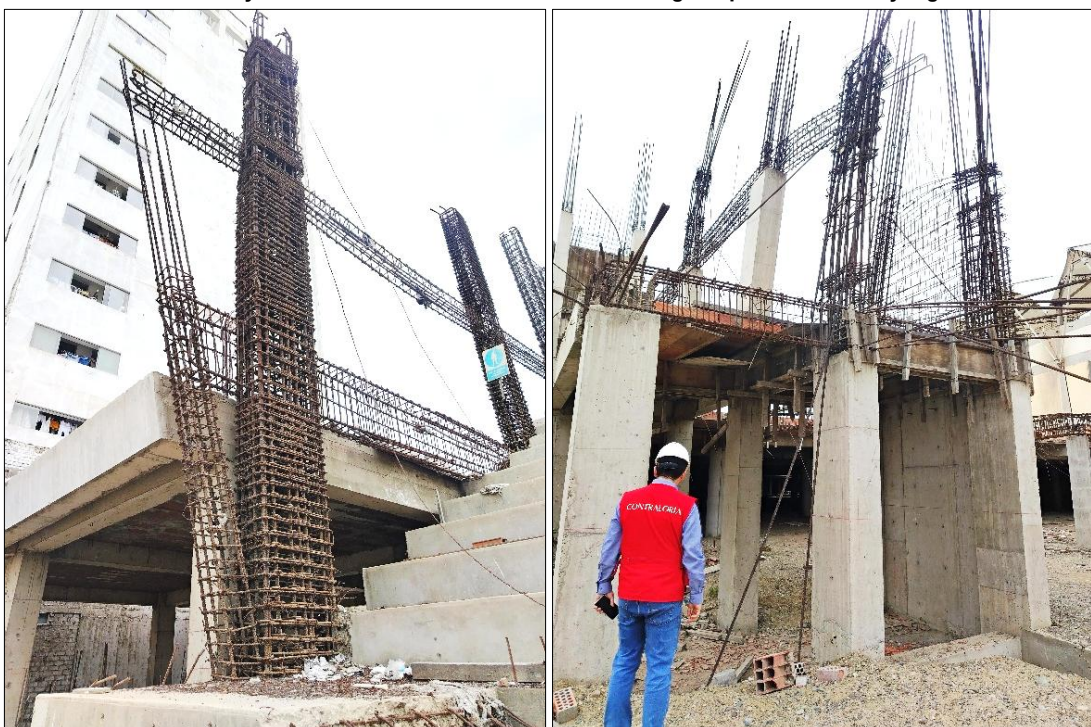
**Imágenes n.ºs 5 y 6**  
**Presencia de óxido y corrosión en armaduras de acero corrugado para columnas y vigas de coliseo**

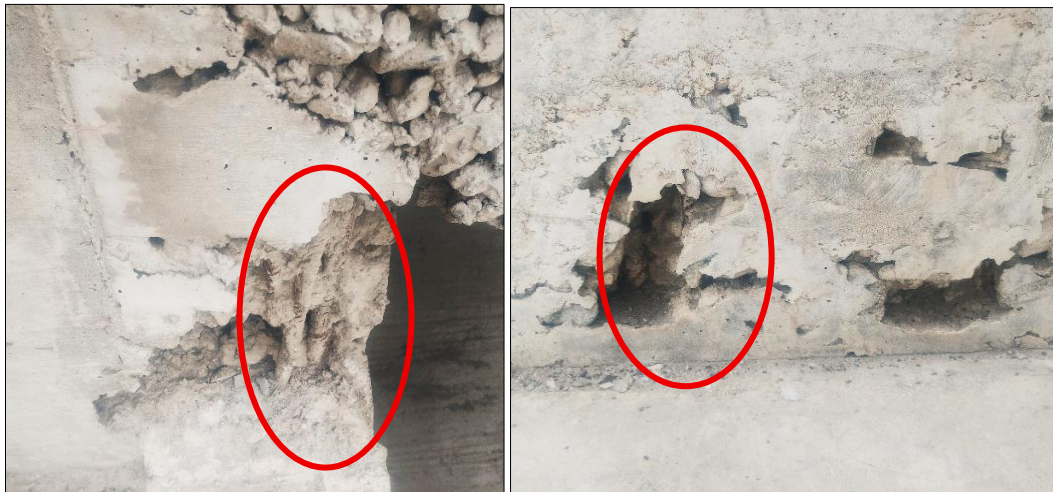
**Imágenes n.ºs 7 y 8**

Además, se identificaron cangrejas en el concreto de columnas, graderías y losas aligeradas, en las que el refuerzo de acero corrugado se encuentra expuesto, evidenciándose la oxidación del refuerzo en el interior de los elementos.

**Cangrejeras con refuerzo de acero expuesto y con presencia de oxidación en columnas y graderías**

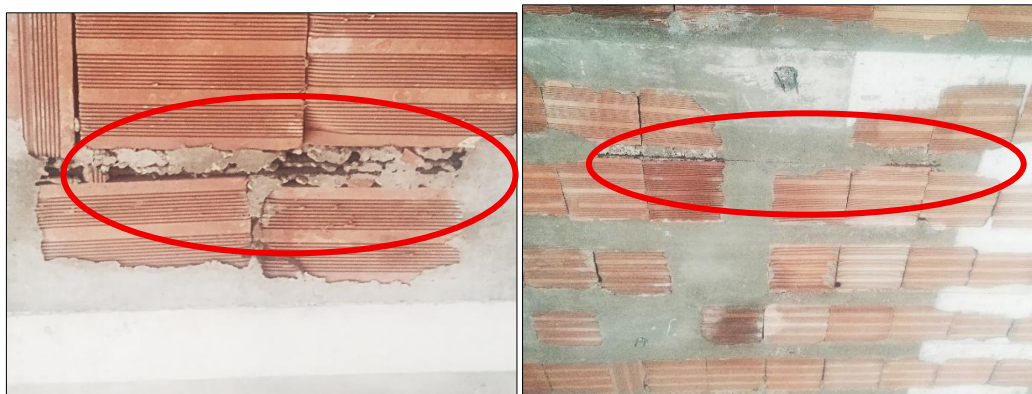
**Imágenes n.ºs 9 y 10**

**Cangrejeras con refuerzo de acero expuesto y con presencia de oxidación en losas aligeradas**

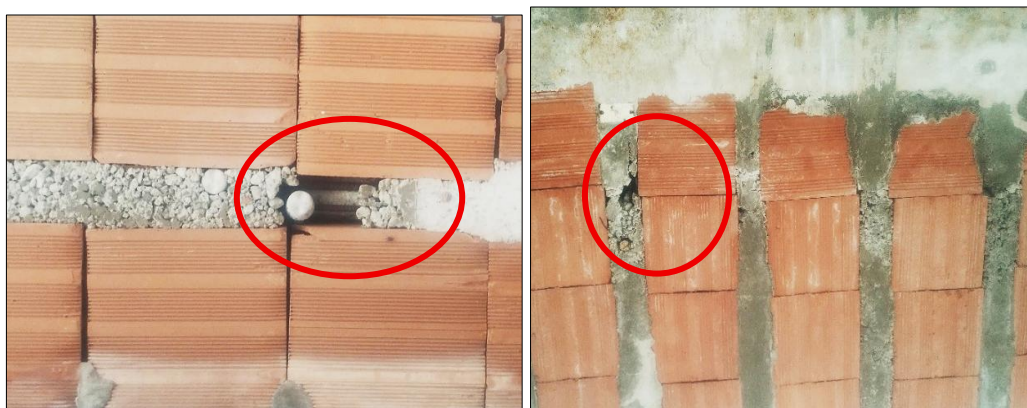
**Imágenes n.ºs 11 y 12**

**Cangrejeras con refuerzo de acero expuesto y con presencia de oxidación en losas aligeradas**

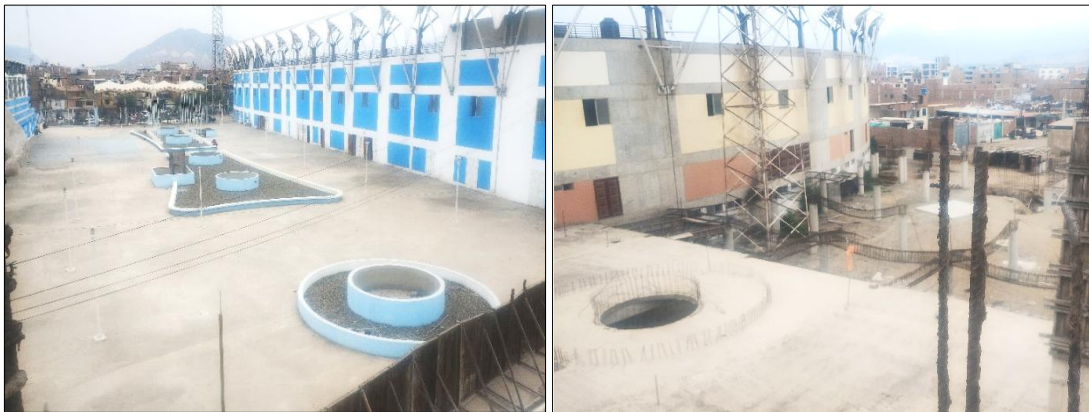
**Imágenes n.ºs 13 y 14**

Durante el recorrido realizado se identificó que paseo peatonal se encuentra inconcluso, encontrándose operativo y con acceso al público en el tramo que corresponde al ingreso de la Av. América Sur; en dicho tramo se identificaron fisuras en el piso terminado.

**Vista general de tramo de paseo peatonal existente y tramo inconcluso**

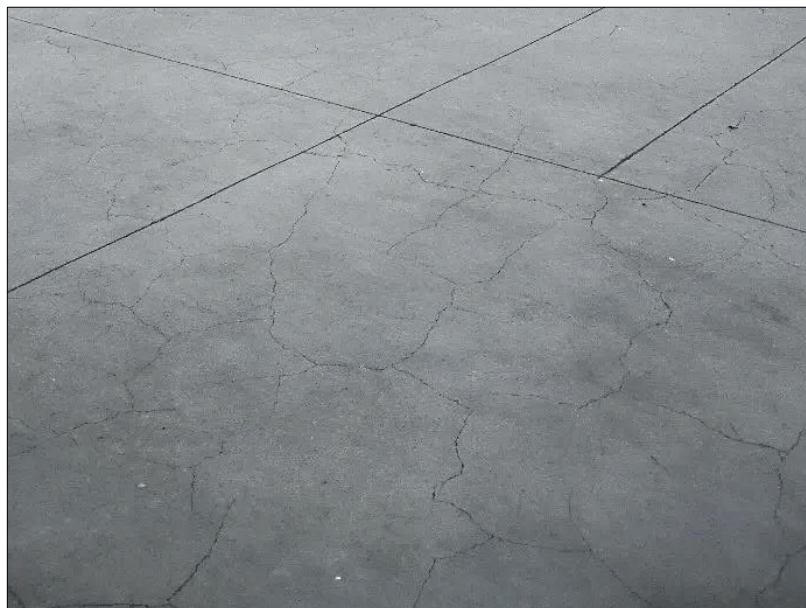
**Imagen n.º 15**

**Fisuras en piso terminado de paseo peatonal**

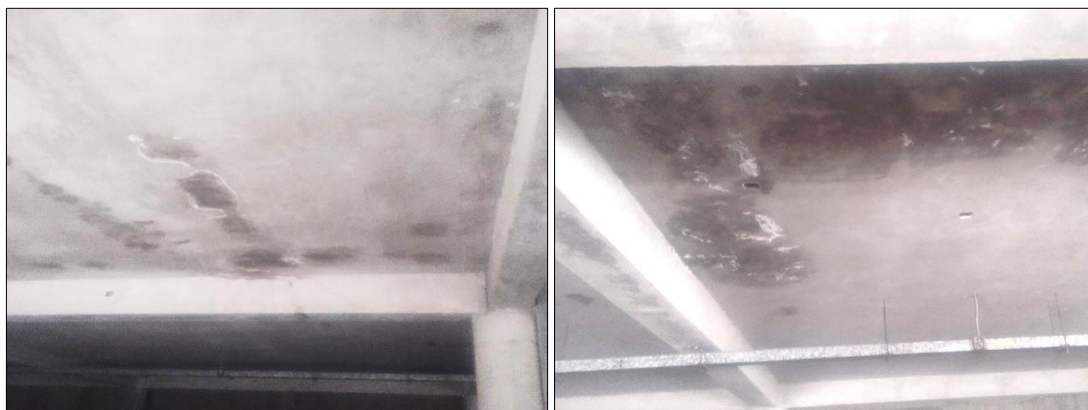
Además, del recorrido al espacio proyectado para estacionamientos (nivel inferior a paseo peatonal) se identificó la existencia de humedad en la losa de techo que se encuentra a nivel de tarrajeo, tal como se muestra:

**Imágenes n.ºs 16 y 17**  
**Presencia de humedad en losa de techo de estacionamientos**

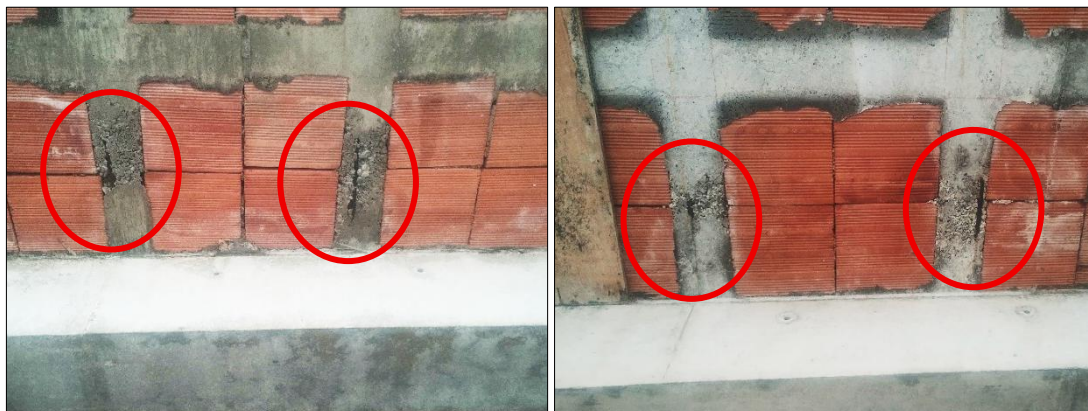
Asimismo, se observaron tramos de losa aligerada en techo de estacionamientos sin tarrajeo, en los cuales se identificaron cangrejas donde el refuerzo de acero corrugado de viguetas se encuentra expuesto, evidenciándose la oxidación del refuerzo en el interior de los elementos.

**Imágenes n.ºs 18 y 19**  
**Cangrejas con refuerzo de acero expuesto y con presencia de oxidación en losas aligeradas**

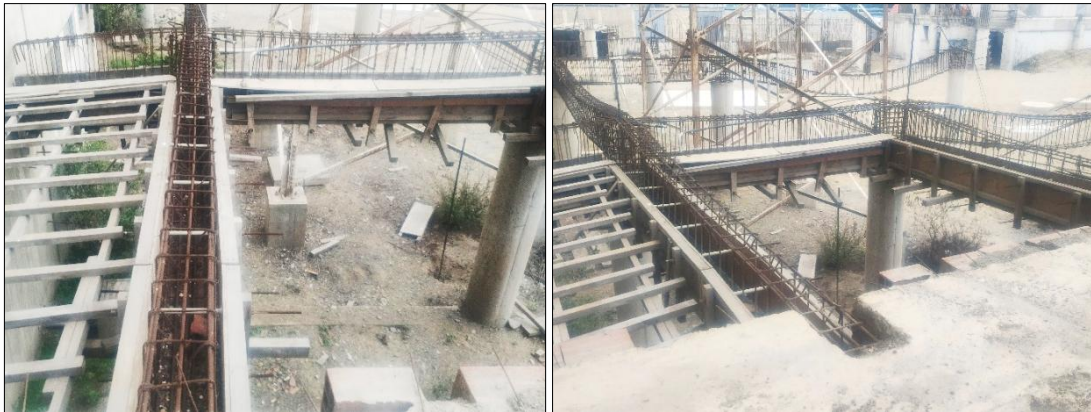
**Imágenes n.ºs 20 y 21**

Adicionalmente, se identificó la existencia de armaduras de acero corrugado de refuerzo para vigas y losas aligeradas, pendiente de vaciado de concreto; las cuales, al haberse expuesto a la intemperie, han sufrido el efecto de la oxidación y corrosión, generando el riesgo de la pérdida de propiedades y disminución de su resistencia a la fluencia.

**Presencia de óxido y corrosión en armaduras de acero corrugado para vigas y losas aligeradas**

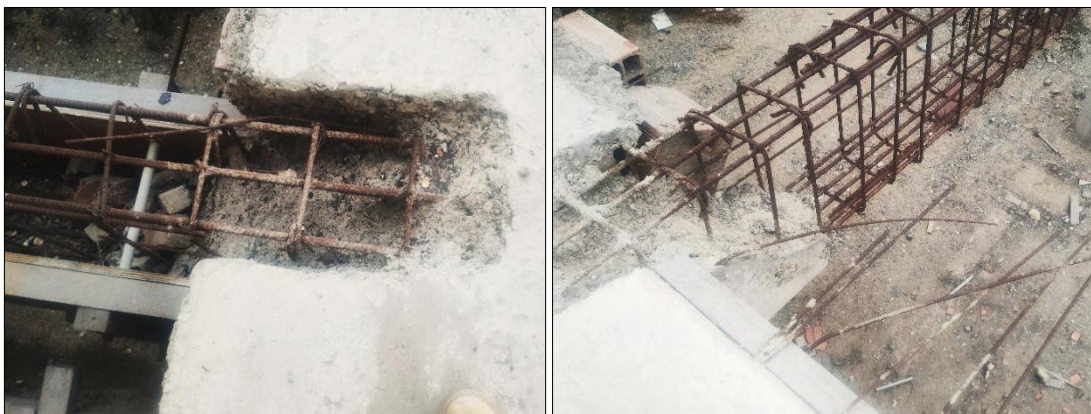
**Imágenes n.ºs 22 y 23**

**Presencia de óxido y corrosión en armaduras de acero corrugado para vigas y losas aligeradas**

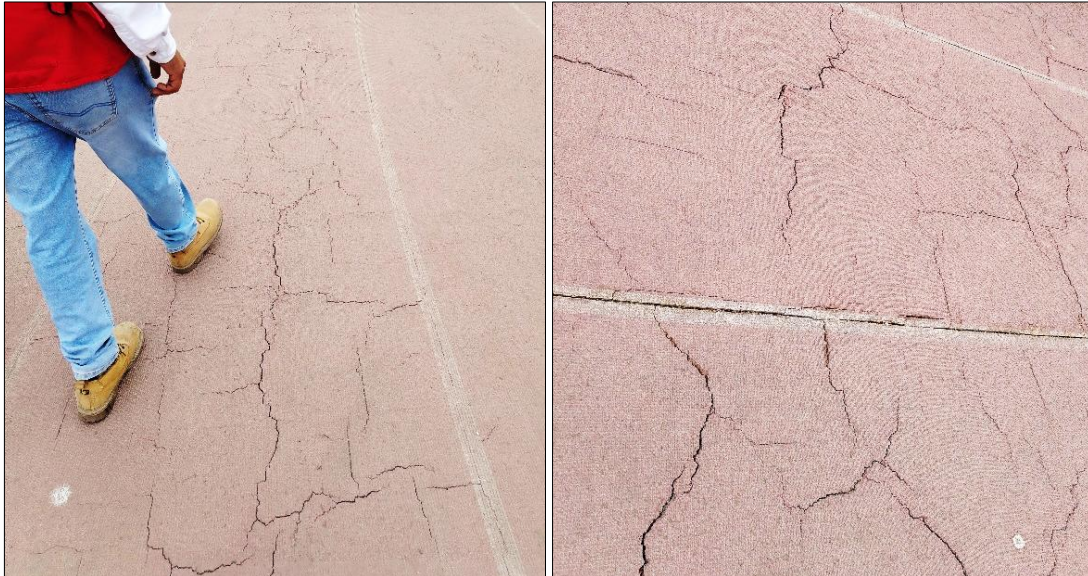
En relación a la pista atlética, se identificó el desgaste, fisuras y agrietamiento de la superficie en toda su longitud, tal como se muestra:

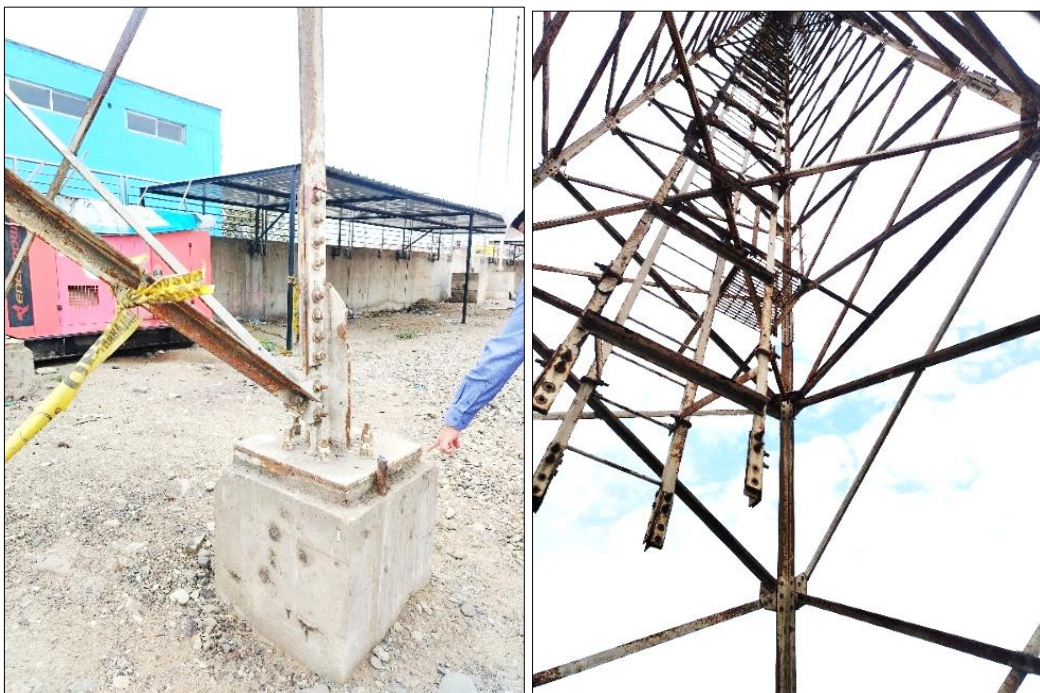
Por otro lado, en relación a las torres de iluminación, se identificó que la estructura metálica presenta desgaste de pintura, oxidación y corrosión, generando el riesgo de la pérdida de propiedades y disminución de su resistencia.

**Imágenes n.ºs 26 y 27**  
**Desgaste de pintura, oxidación y corrosión en torre de iluminación (Sur – este)**

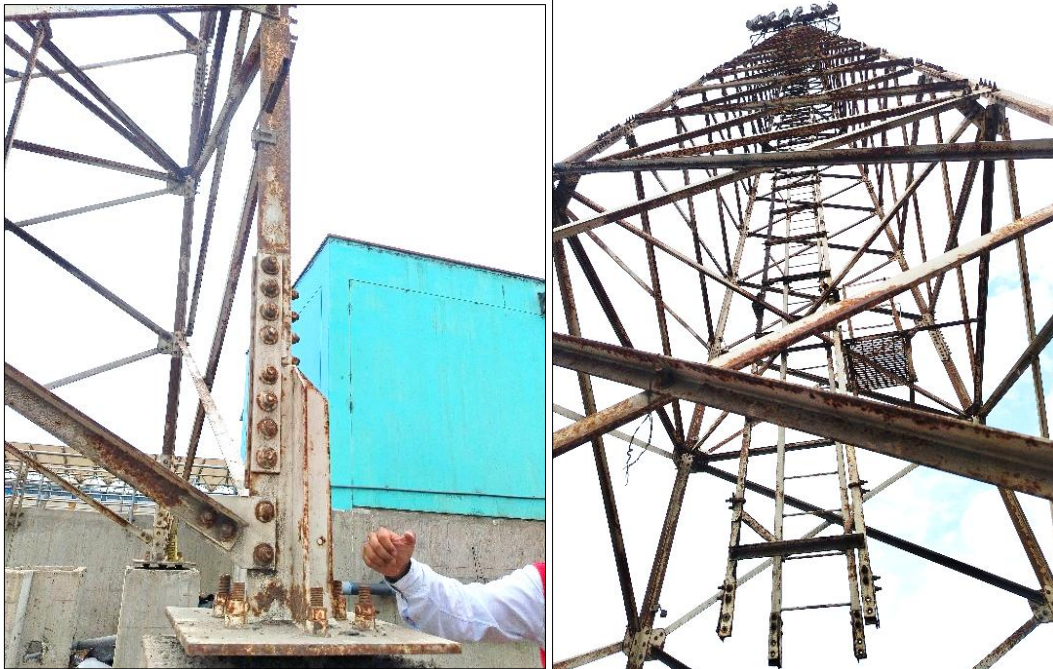
**Imágenes n.ºs 28 y 29**  
**Desgaste de pintura, oxidación y corrosión en torre de iluminación (Nor – este)**

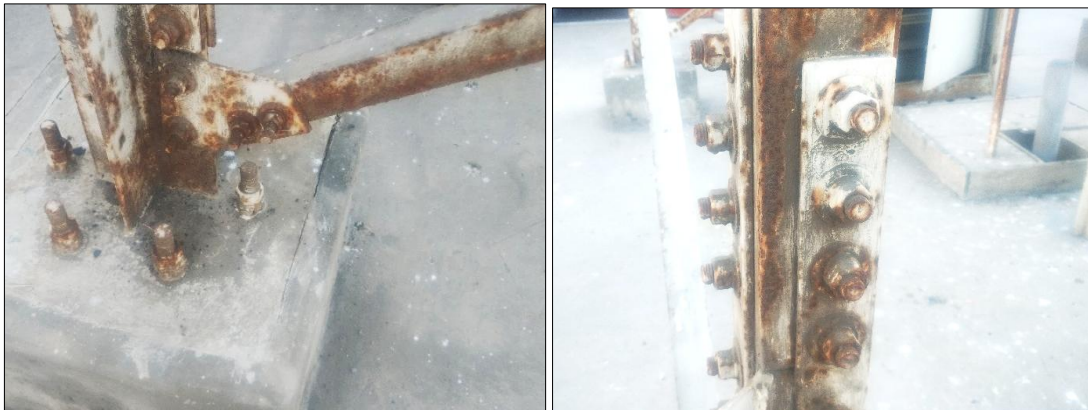
**Imágenes n.ºs 30 y 31**  
**Desgaste de pintura, oxidación y corrosión en torre de iluminación (Nor – oeste)**

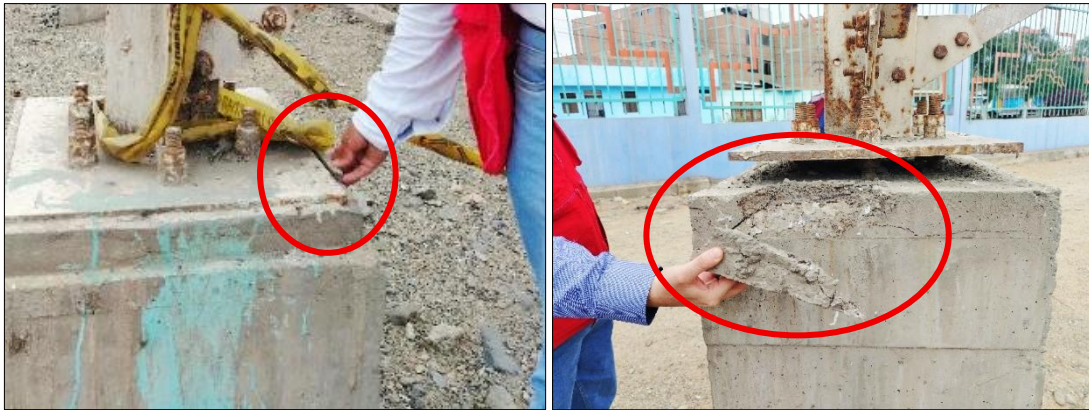
Asimismo, se identificó fisuras y desprendimiento del concreto en los pedestales que soportan las torres de iluminación, tal como se muestra:

**Imágenes n.ºs 32 y 33**  
**Fisuras y desprendimiento de concreto en pedestales de torres de iluminación**

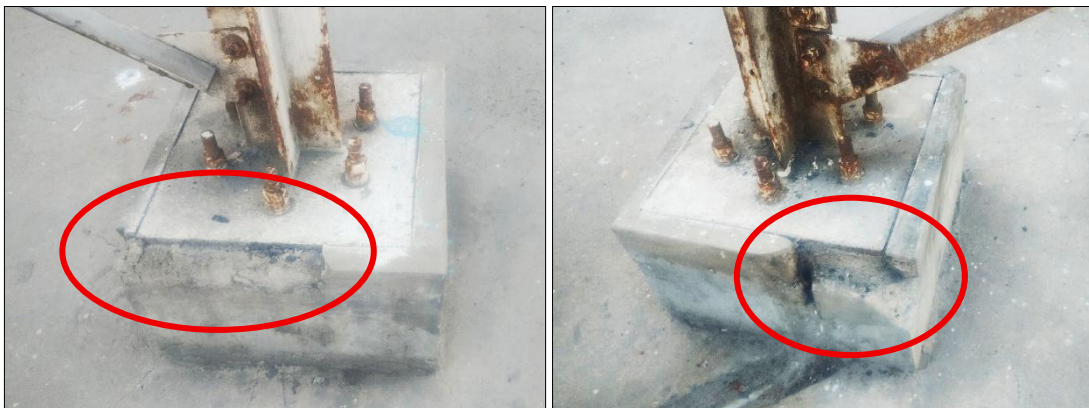
**Imágenes n.ºs 34 y 35**  
**Fisuras y desprendimiento de concreto en pedestales de torres de iluminación**

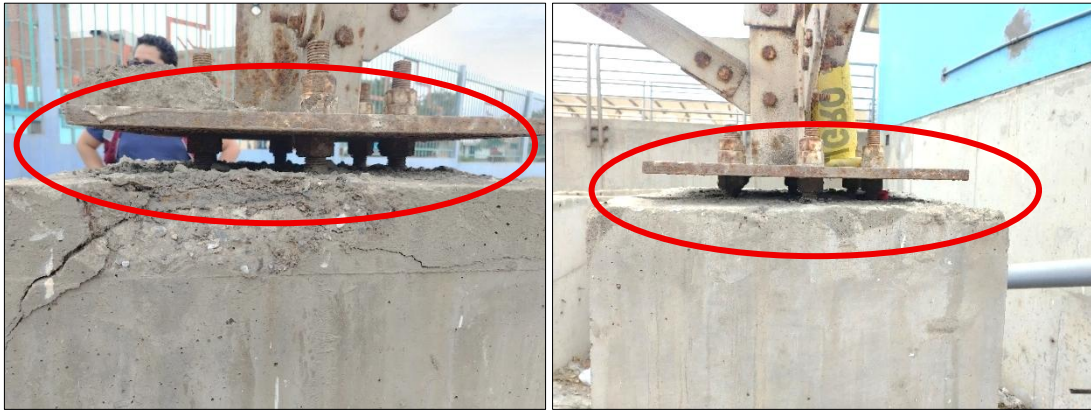
Sumado a ello, se identificó que los pernos de anclaje que conectan la torre de luminarias (lado nor este) con los pedestales, no se encuentran cubiertos en su totalidad, quedando expuestos en un espacio entre la plancha metálica y el concreto (pedestal de apoyo); generando que las planchas de acero de la torre no estén en contacto directo con los pedestales de apoyo; lo cual genera que, las cargas de gravedad y sísmicas no se transmitan adecuadamente hacia el elemento de soporte, generando el riesgo de inestabilidad de la estructura.

**Imágenes n.ºs 36 y 37**  
**Pernos de anclaje no embebidos en pedestal de concreto**

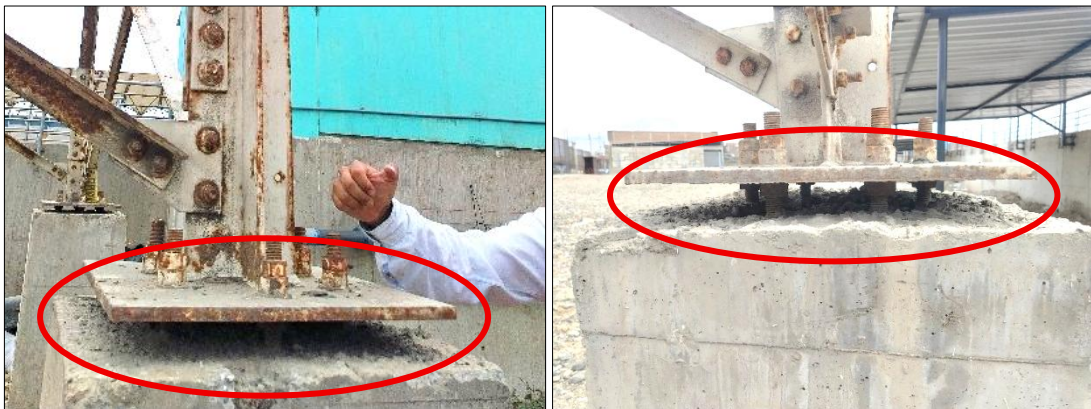
**Imágenes n.ºs 38 y 39**  
**Pernos de anclaje no embebidos en pedestal de concreto**

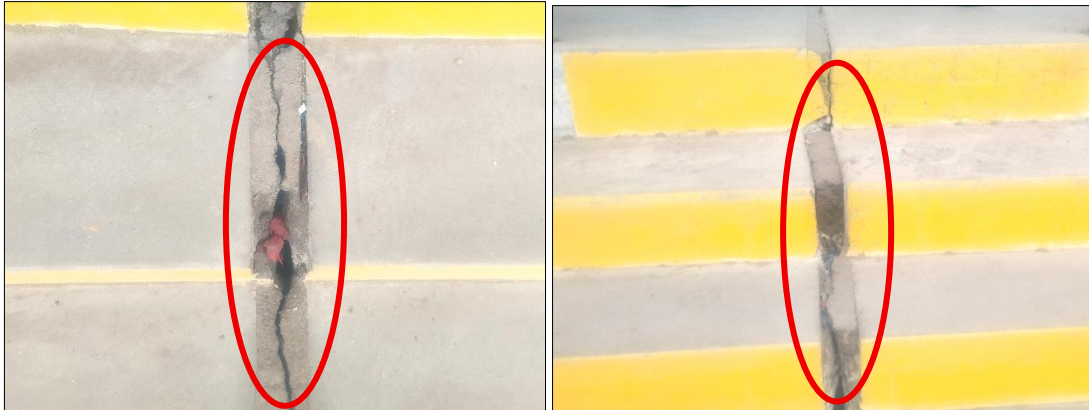
Por otro lado, de la inspección realizada a las tribunas ubicadas en el lado oeste (occidente) del estadio de atletismo, se identificó la deficiencia en el sellado de las juntas sísmicas que dividen la estructura, generando posibles riesgos de filtraciones de aguas, obstrucciones que impidan un adecuado comportamiento sísmico de la estructura, entre otros.

**Imágenes n.ºs 40 y 41**  
**Desgaste fisuras y desprendimiento de sello en juntas sísmicas de tribunas**

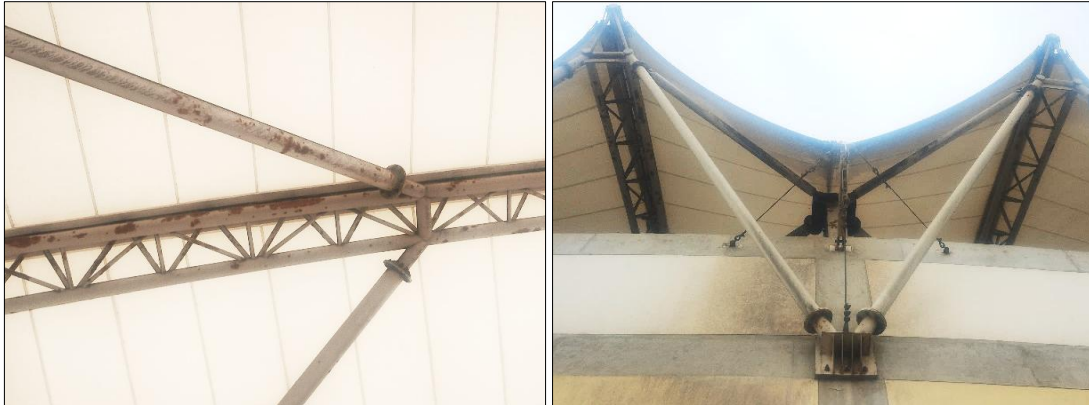
Además, en relación a la cobertura liviana, se identificó el desgaste de pintura, presencias de oxido y corrosión en los tijerales del techo; lo cual pone en riesgo su estabilidad, resistencia y tiempo de vida, tal como se muestra:

**Imágenes n.ºs 42 y 43**  
**Desgaste de pintura, oxidación y corrosión en estructura metálica de cobertura liviana**

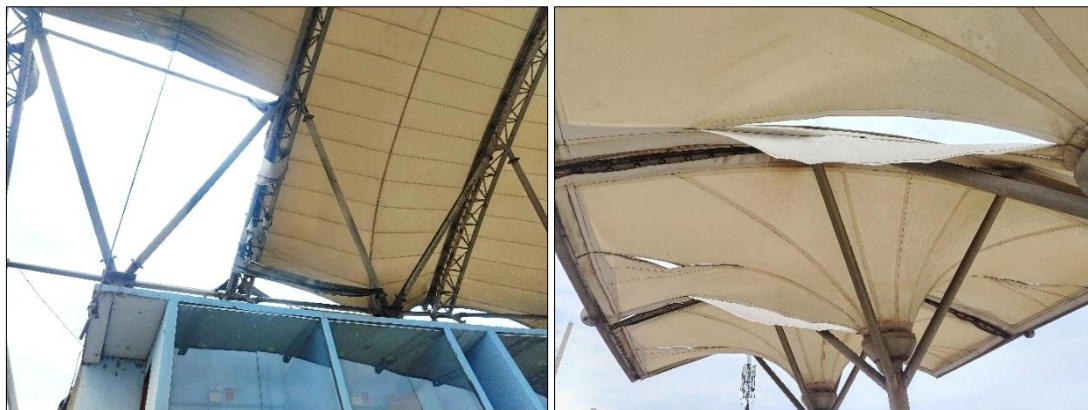
Así también, se identificó el desgaste y desprendimiento de la lona tensada en cobertura liviana de tribunas, lo que genera que las aguas pluviales ingresen a las graderías afectando la infraestructura existente y perjudicando la adecuada puesta en servicio de las tribunas, tal como se muestra:

**Imágenes n.os 44 y 45**  
**Desgaste y desprendimiento de lona tensada de cobertura liviana de estadio**

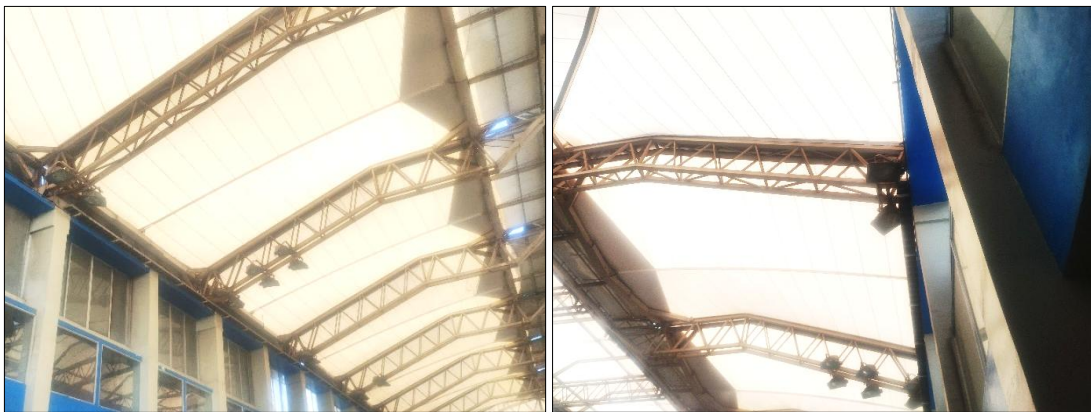
**Imágenes n.ºs 46 y 47**

En relación al campo deportivo, se inspeccionó la cobertura liviana de techo, identificando desgaste de pintura y oxidación en estructura metálica; así como, desgaste y desprendimiento de lona tensada, tal como se muestra:

**Desgaste de pintura y oxidación en estructura metálica de cobertura liviana de polideportivo**

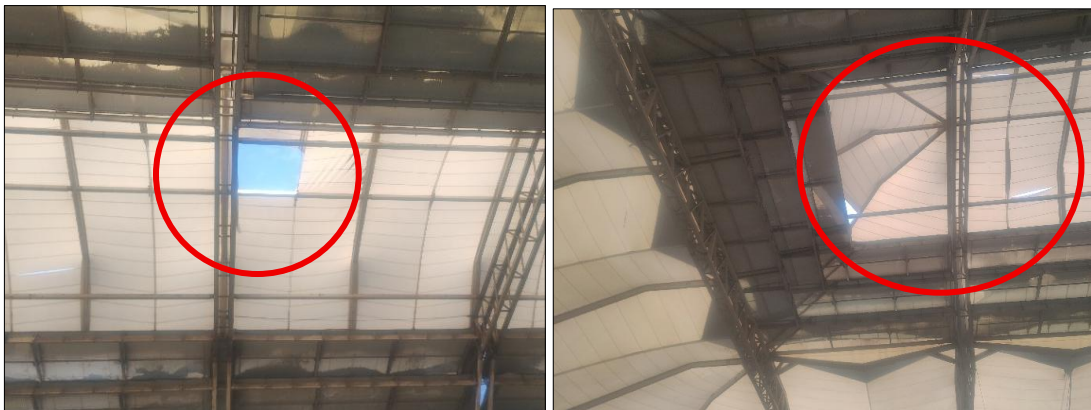
**Imágenes n.ºs 48 y 49**

**Desgaste y desprendimiento de lona tensada de cobertura liviana de polideportivo**

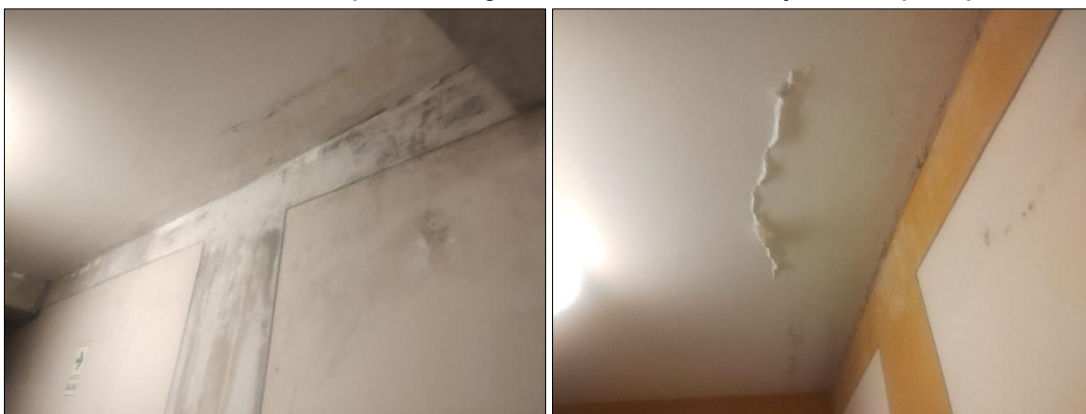
**Imágenes n.ºs 50 y 51**

Por otro lado, de acuerdo al recorrido realizado a los ambientes proyectados como gimnasios en el segundo nivel, se identificaron filtraciones de aguas pluviales en el pasillo de circulación, provenientes de las juntas sísmicas, las que se encuentran con un sellado deficiente, lo que genera riesgo de inundaciones y afectación a los productos almacenados en estos ambientes.

**Presencia de humedad en pasillo de segundo nivel de ambientes adyacentes a polideportivo**

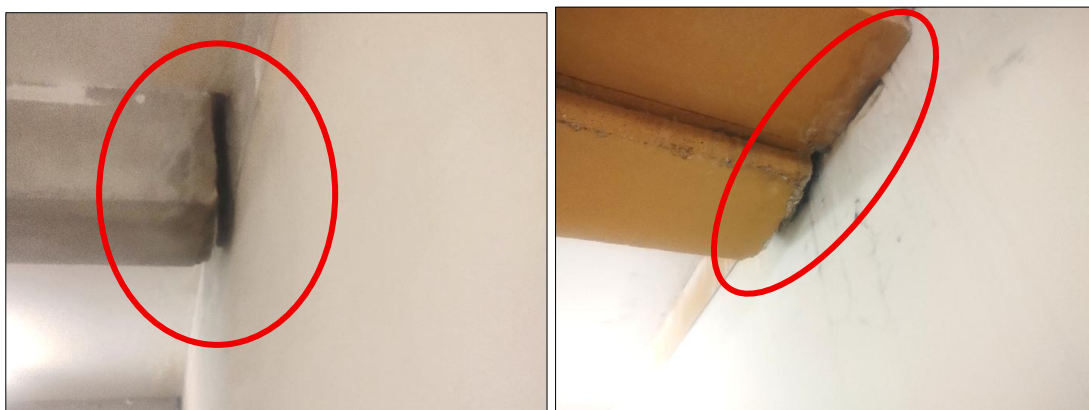
**Imágenes n.ºs 52 y 53**

**Deficiente sellado de juntas sísmicas en segundo nivel de polideportivo**

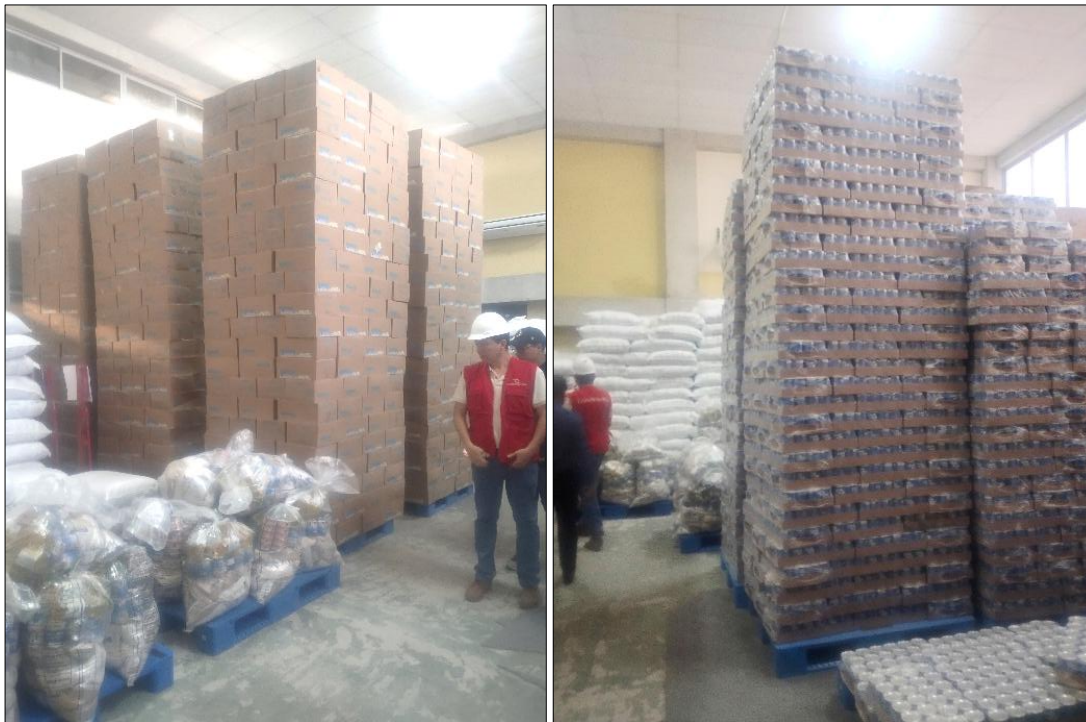
Además, se inspeccionó los almacenes de alimentos ubicados en los espacios proyectados para gimnasios en el segundo nivel, identificando el apilamiento excesivo de cajas, sacos de alimentos, entre otros.

Al respecto, el encargado de Almacén General comunicó a la comisión de control que cada uno de los ambientes usados como almacenes, cuentan con productos con carga estimada entre 50 y 80 toneladas.

**Imágenes n.ºs 54 y 55**  
**Almacenamiento de alimentos en ambientes proyectados para gimnasios en polideportivo**

En relación a ello, de la revisión a los planos estructurales del proyecto<sup>3</sup>, se identificó que la superficie de apoyo de los almacenes de alimentos (techo del primer nivel), corresponde a una losa aligerada diseñada para una sobrecarga igual a 400 kg/m<sup>2</sup>, lo cual, considerando que estos ambientes tienen un área de hasta 162,00 m<sup>2</sup>, debería recibir una carga máxima de hasta 64 toneladas; por lo que, se estaría sobrepasando la carga de diseño de las losas, generando el riesgo de fisuras, grietas, colapsos y otros tipos de daños a la edificación.
