**INFORME DE VISITA DE CONTROL
N° 004-2026-OCI/0608-SVC**

**VISITA DE CONTROL
PROYECTO ESPECIAL CHAVIMOCHIC
TRUJILLO, TRUJILLO, LA LIBERTAD**

**“IMPLEMENTACIÓN DE MEDIDAS PREVENTIVAS EN LA PLANTA
DE TRATAMIENTO DE AGUA POTABLE Y CANAL MADRE, ANTE EL
RIESGO DE PRECIPITACIONES PLUVIALES”**

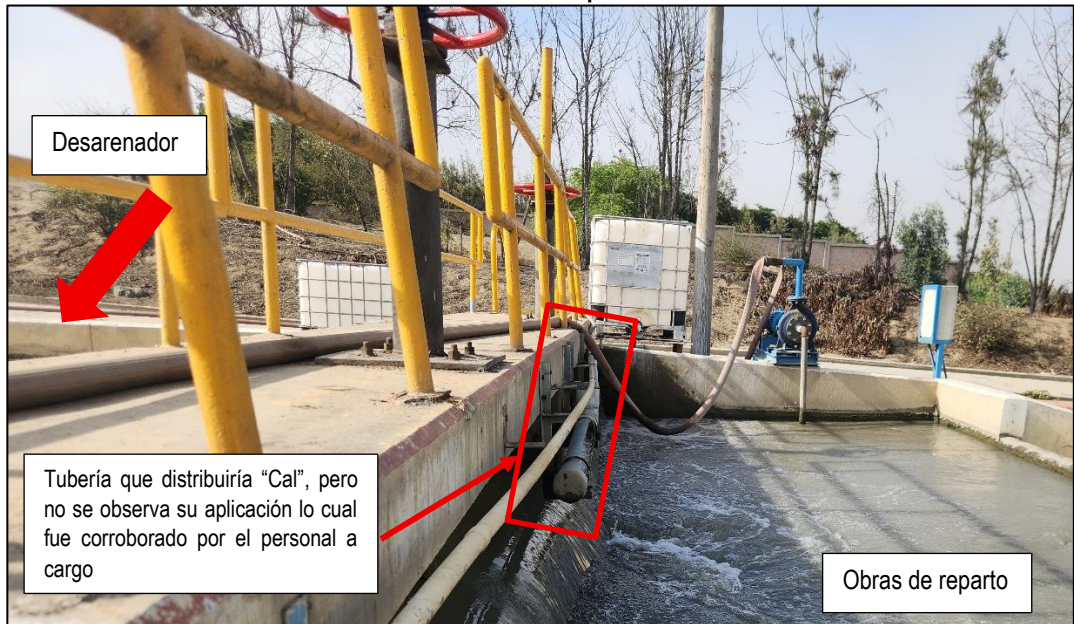
Imagen n.º 2
Sistema existente de aplicación de Cal

El sistema instalado (actualmente inutilizado) para la aplicación de "Cal", se muestra a continuación:

Por lo tanto, se logra advertir que actualmente la Entidad no viene aplicando "Cal" para el tratamiento de agua potable; sin embargo, el Manual de Operación y Mantenimiento de la PTAP año 2024 aún lo considera como uno de los reactivos químicos necesario para el proceso, con lo cual se evidencia que la Entidad no tiene actualizado el Manual de Operación y Mantenimiento de la PTAP, ya que este debería regular el procedimiento real para el tratamiento de agua potable; todo ello generaría el riesgo de imprecisiones en el manejo de los reactivos químicos y alteraciones fisicoquímicas en la calidad del agua potable.

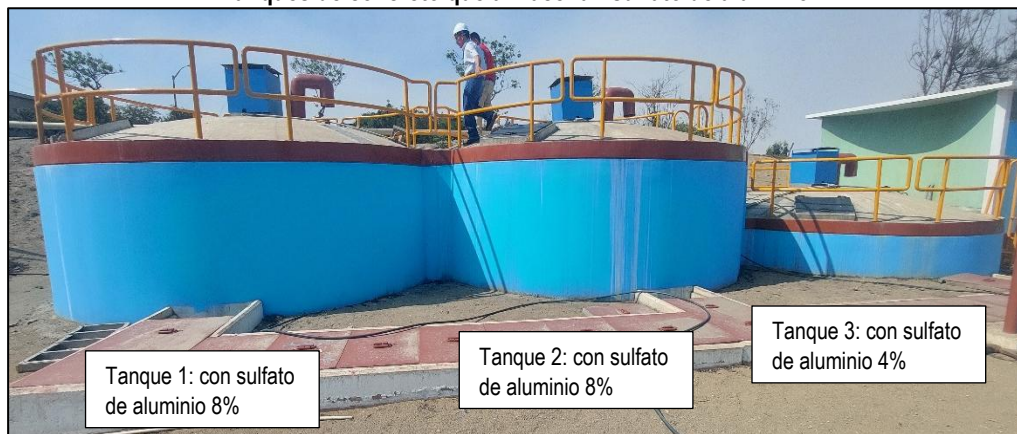
Imagen n.º 3
Tanques de concreto que almacenan sulfato de aluminio

Durante la inspección técnica realizada por la comisión de control en la PTAP se observaron tres (3) tanques de concreto contiguos que almacenan el sulfato de aluminio en estado líquido, tal como se muestra a continuación:

Además, se pudo observar el nivel y las condiciones de almacenamiento de sulfato de aluminio, donde se logró evidenciar que el interior de los tanques presentaba contaminación y deterioro generalizado, ello se detalla a continuación:

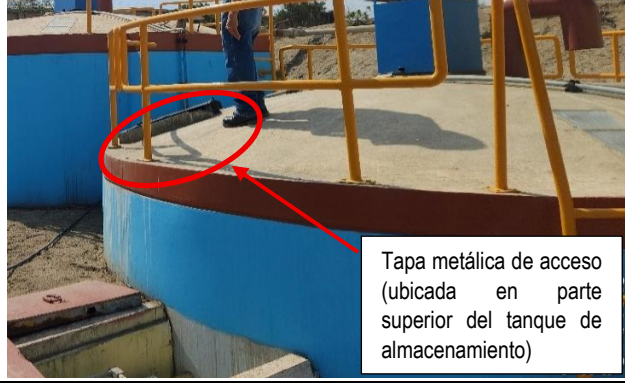
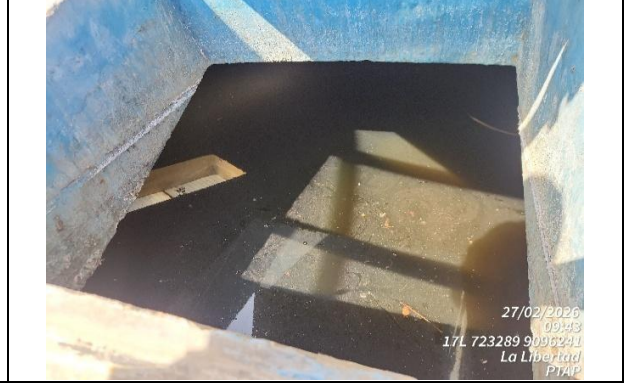
Imágenes n.ºs 4, 5, 6 y 7
Vista interior de los tanques de almacenamiento

| <p>Comentario: Se observa la ubicación de las tapas metálicas de acceso en el tanque de almacenamiento</p> | <p>Comentario: Tanque de almacenamiento 1: donde se puede observar que las superficies del tanque están contaminadas con residuos, y el sulfato de aluminio presenta diversos residuos sólidos visibles (hojas, ramas, entre otros.)</p> |

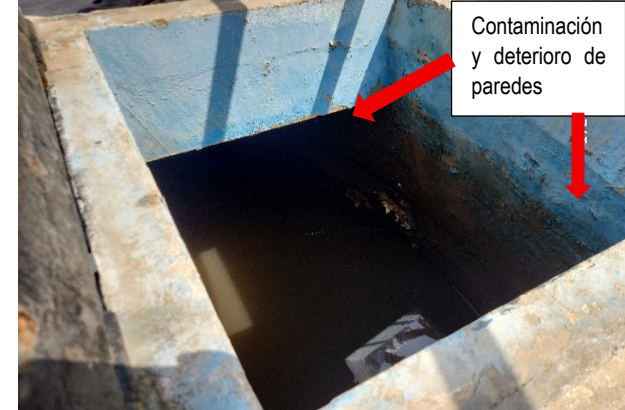
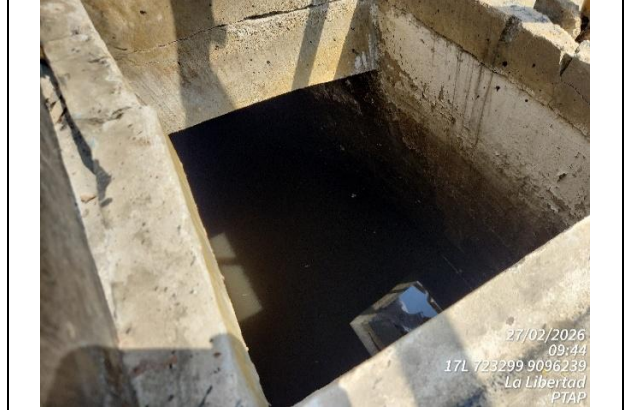
| <p>Comentario: Tanque de almacenamiento 2: Se observan las paredes deterioradas, la pintura esta desprendida y sin ningún revestimiento que mitigue la contaminación visible.</p> | <p>Comentario: Tanque de almacenamiento 3: Se observan las paredes deterioradas, algunas zonas no tienen ningún tipo de pintura ni recubrimiento, generándose un espacio contaminado.</p> |

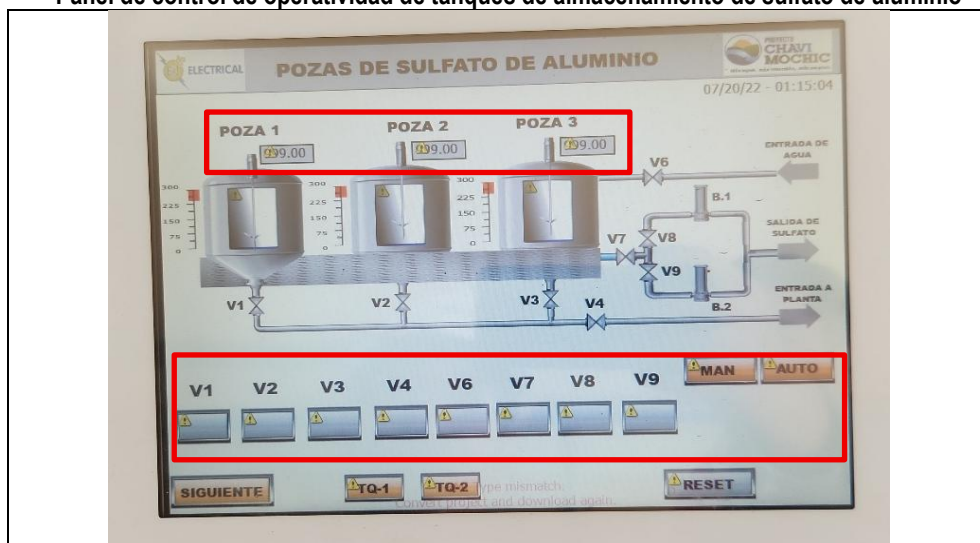
Panel de control de operatividad de tanques de almacenamiento de sulfato de aluminio

Comentario: Se observa en el panel de control que no se registra ningún dato válido de las electroválvulas, operatividad (manual o automática), ni el nivel de cada uno de los tanques de almacenamiento.

Por lo tanto, se puede verificar que actualmente el sistema de automatización de los tanques de almacenamiento (registro de los niveles de sulfato de aluminio, estado de electroválvulas y operatividad de motores de los agitadores) se encuentra inoperativo, por fallas técnicas que a la fecha no fueron reparadas por el personal a cargo del mantenimiento correspondiente; lo cual contraviene lo establecido en el apartado “Instrucciones generales de mantenimiento” del Manual de Operación y Mantenimiento de la PTAP año 2024, donde se establece que la PTAP debe ser objeto de mantenimiento constante y que no debe dejarse algún aparato sin arreglo.

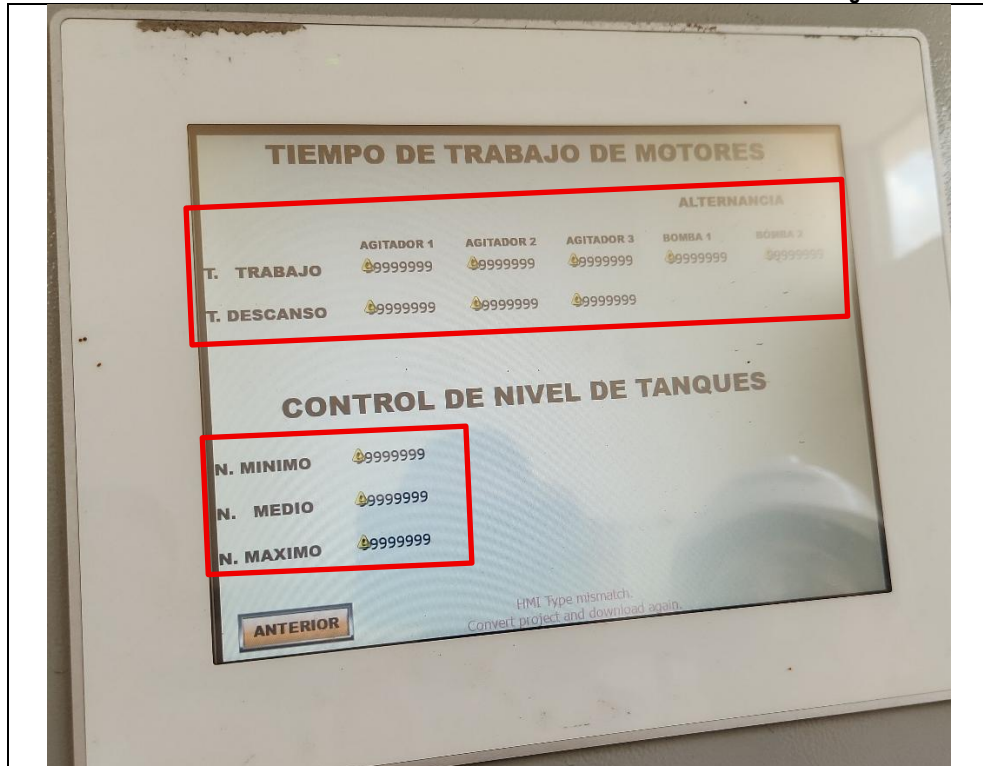
Comentario: Se observa que no se registran valores reales del tiempo de trabajo de los motores de los agitadores, tampoco se cuenta con datos del nivel de los tanques de almacenamiento.

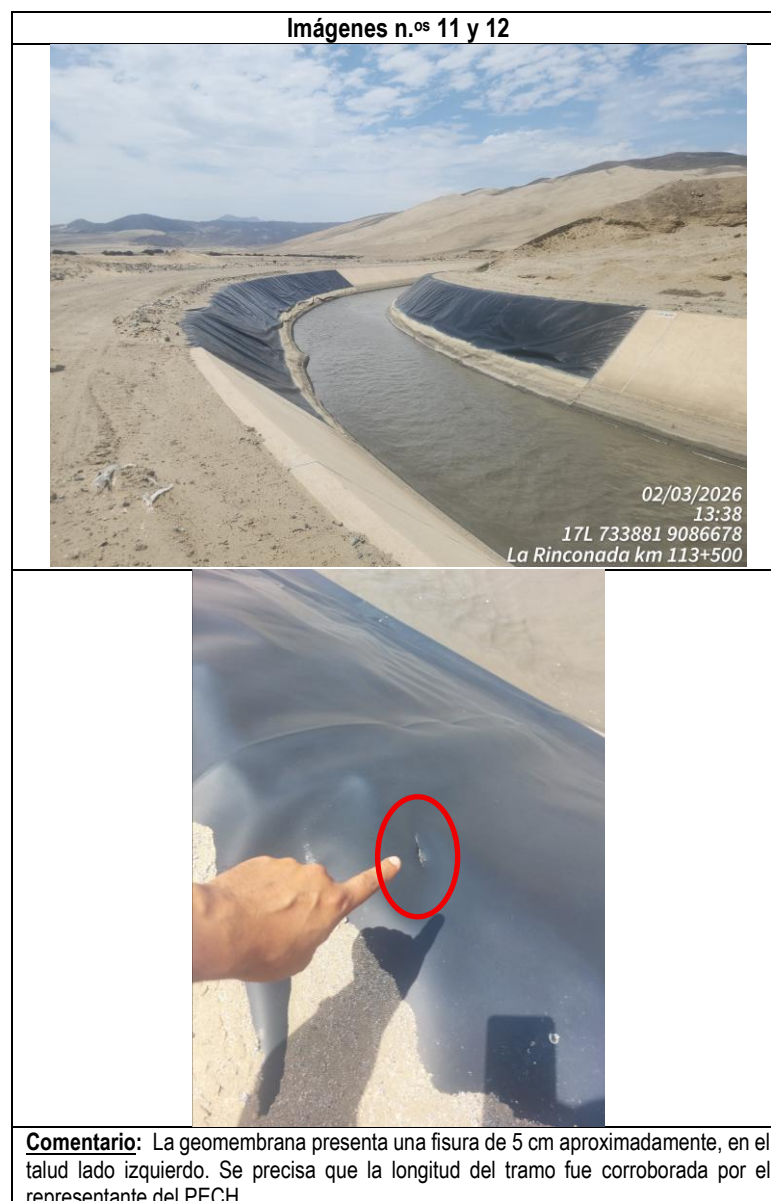
De la inspección efectuada el 2 de marzo de 2026, se constató que **el tramo de 42 metros del Canal Madre, colapsado durante el Fenómeno ‘El Niño’ del 2017, no ha sido rehabilitado a la fecha**; actualmente, la sección permanece operativa únicamente mediante una protección provisional de geomembrana. A continuación, se muestran imágenes de lo indicado:

En las imágenes previamente mostradas se observa el tramo de canal abierto pendiente de rehabilitación, el cual presenta una sección trapezoidal y un trazado curvo. Además, se precisa que las uniones (transiciones) de la protección provisional de geomembrana y el revestimiento contiguo de concreto están fijadas con platinas metálicas y pernos de anclaje; sin embargo, la geomembrana no está fijada en la corona del talud afectado lado izquierdo, tal como se muestra en la siguiente imagen:

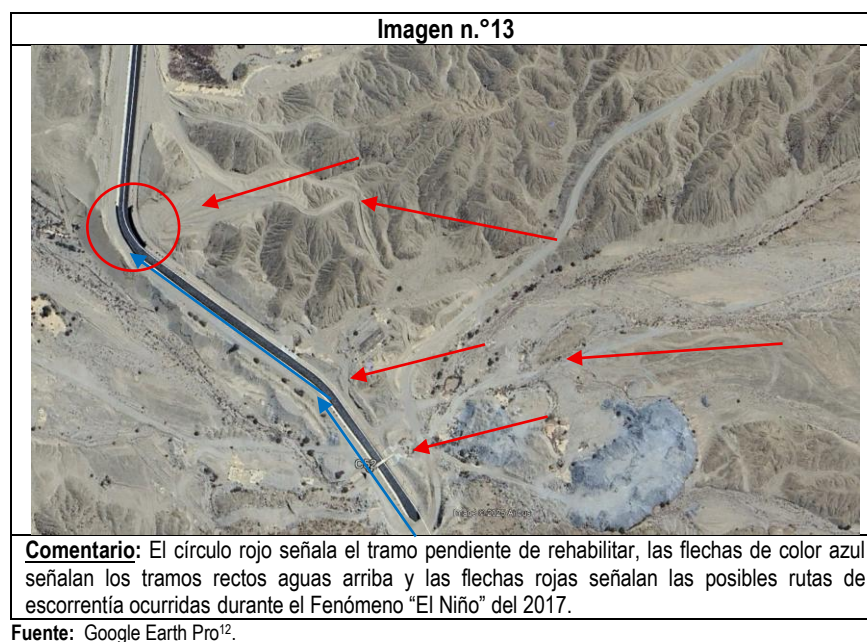
Al respecto, se precisa que aguas arriba se presenta un tramo recto con una longitud aproximada de 200 m. seguido de una curva suave y otro tramo recto de 130 m. aproximadamente hasta la salida de un conducto cubierto (túnel), factores que convertirían al tramo en evaluación en una zona crítica, considerando lo ocurrido durante el Fenómeno “El Niño” del 2017. A continuación, se muestra imagen de lo indicado:

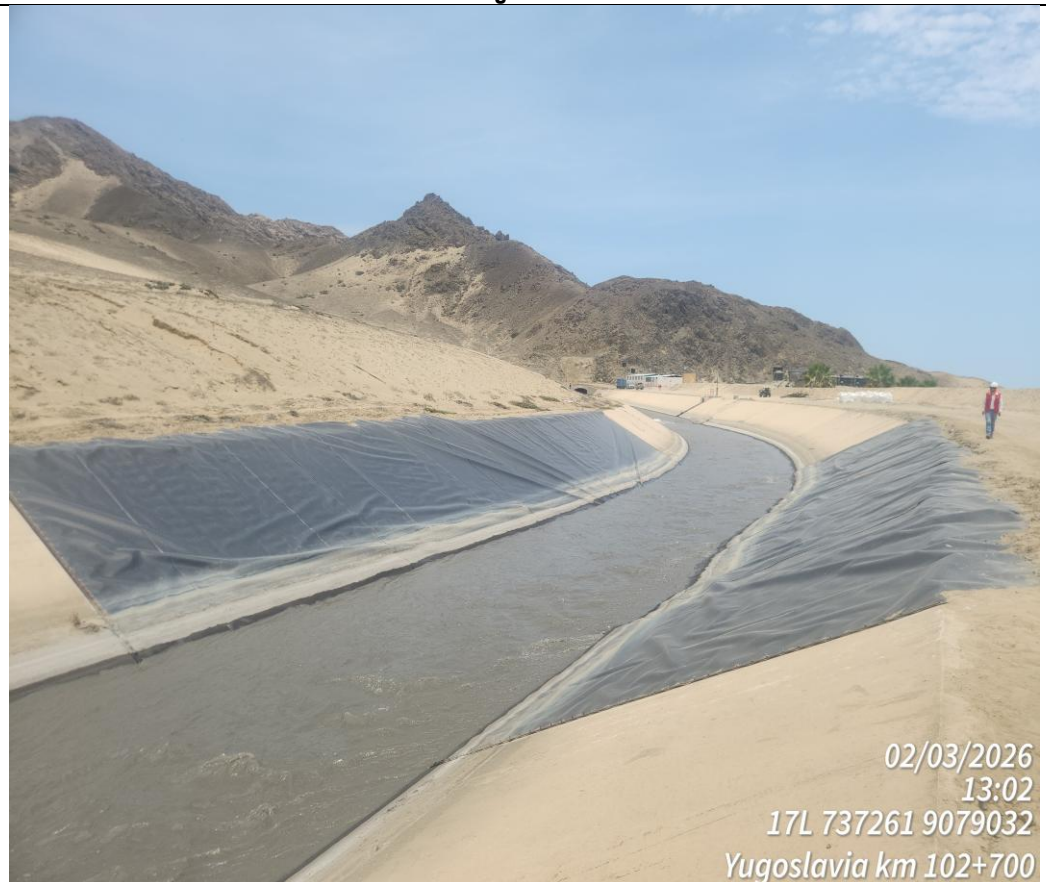
Imagen n.º14

Comentario: Se precisa que la longitud del tramo fue corroborada por el representante del PECH.

En la imagen se observa el tramo de canal abierto pendiente de rehabilitación, el cual presenta una sección trapezoidal y un trazado de transición curva-recta.

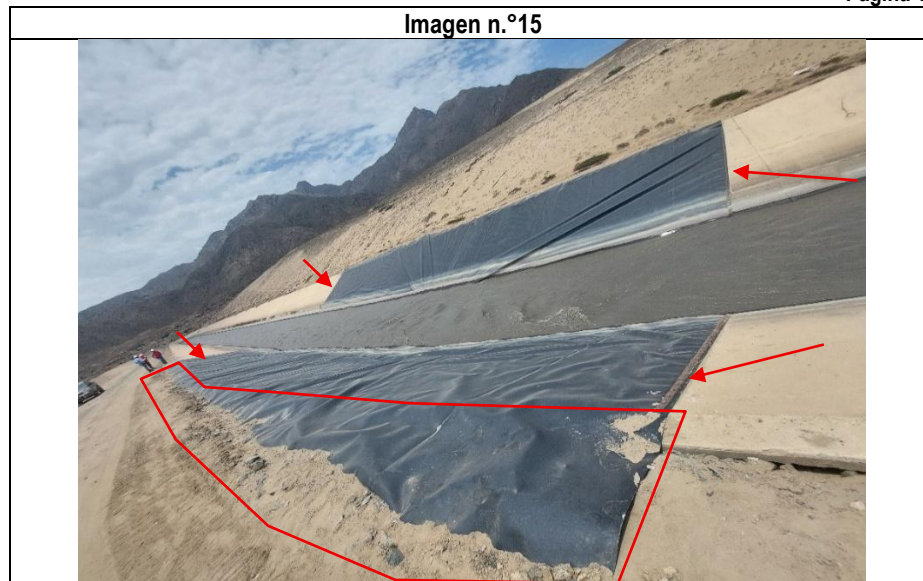
Asimismo, se precisa que las uniones (transiciones) de la protección provisional de geomembrana y el revestimiento contiguo de concreto están fijadas con platinas metálicas y pernos de anclaje; sin embargo, la geomembrana no está fijada en la corona del talud afectado lado izquierdo, tal como se muestra en la siguiente imagen:

Comentario: La forma libre de color rojo señala la parte de la geomembrana que no está fijada en la corona del talud afectado lado izquierdo, y las flechas de color rojo señalan el anclaje mecánico usado en la unión (transición) del revestimiento de concreto y el revestimiento provisional de geomembrana.

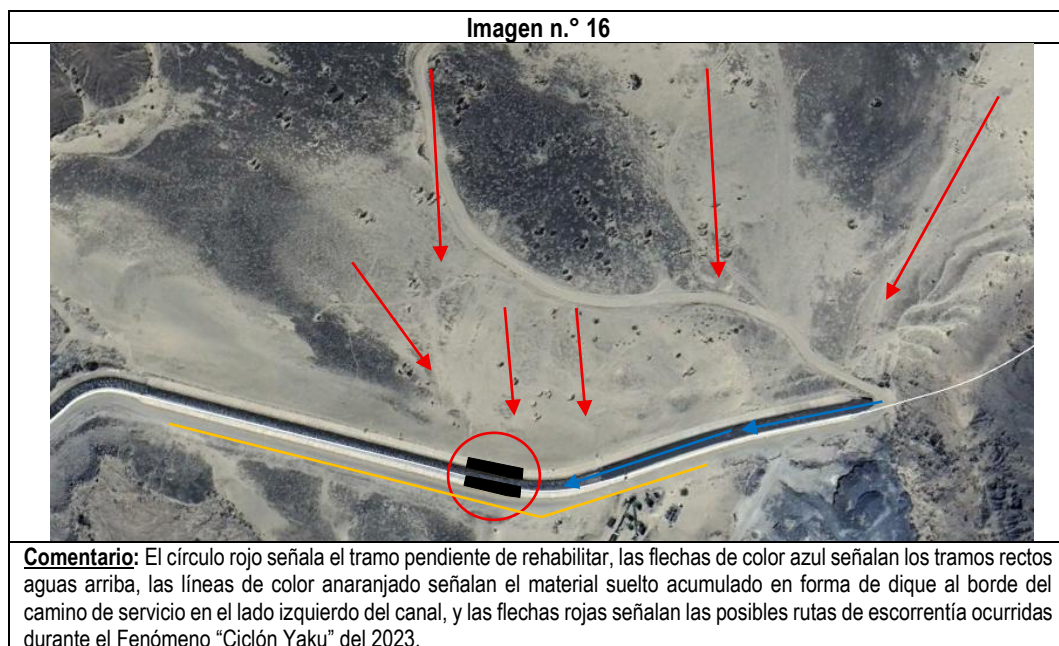
Al respecto, se precisa que aguas arriba se presenta un tramo recto con una longitud aproximada de 100 m seguido de una curva suave y otro tramo recto de 80 m aproximadamente hasta la salida de un conducto cubierto (túnel), asimismo, en el borde del camino de servicio ubicado en el lado izquierdo del canal se ha acumulado material suelto en forma de dique con altura estimada de 1.5 m. que podría facilitar la colmatación del canal y la zona ante avenidas extraordinarias, estos factores convertirían al **tramo en evaluación en una zona crítica**, considerando lo ocurrido durante el Fenómeno “Ciclón Yaku” del 2023. A continuación, se muestra imagen de lo indicado:

Comentario: El círculo rojo señala el tramo pendiente de rehabilitar, las flechas de color azul señalan los tramos rectos aguas arriba, las líneas de color anaranjado señalan el material suelto acumulado en forma de dique al borde del camino de servicio en el lado izquierdo del canal, y las flechas rojas señalan las posibles rutas de escorrentía ocurridas durante el Fenómeno “Ciclón Yaku” del 2023.

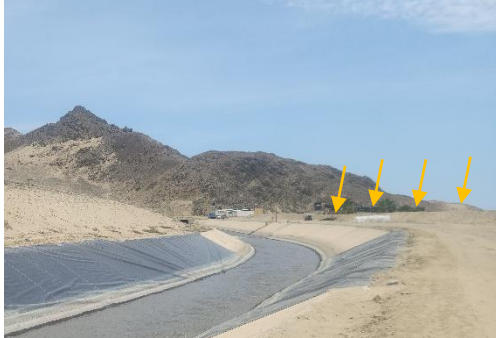
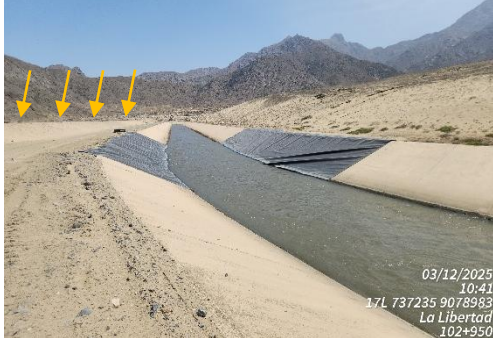
| Imagen n.º17 | Imagen n.º 18 |

| Imagen n.º17 | Imagen n.º 18 |
|---|---|
| <p>Comentario: Vista aguas arriba, se observa el material suelto acumulado en forma de dique al borde del camino de servicio en el lado izquierdo del canal.</p> <p>Fuente: Fotografías tomadas durante la visita de Inspección el 02 de marzo de 2026.</p> | <p>Comentario: Vista aguas abajo, se observa el material suelto acumulado en forma de dique al borde del camino de servicio en el lado izquierdo del canal.</p> <p>Fuente: Fotografías tomadas durante una visita inopinada el 03 de diciembre de 2025.</p> |

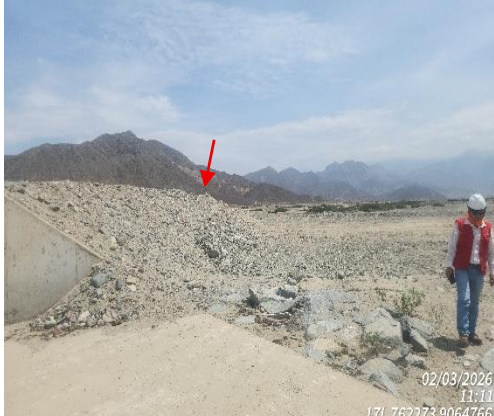
| <p>Comentario: Canoa C29 km 71+577. Presencia de material aluvial en el cauce pendiente de descolmatación.</p> | <p>Comentario: Canoa C29 km 71+577. Presencia de material aluvial en el cauce pendiente de descolmatación.</p> |

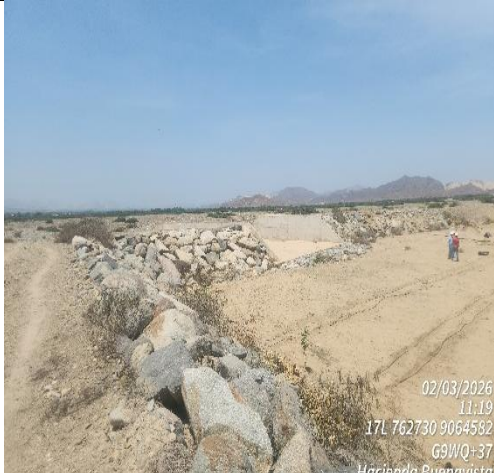
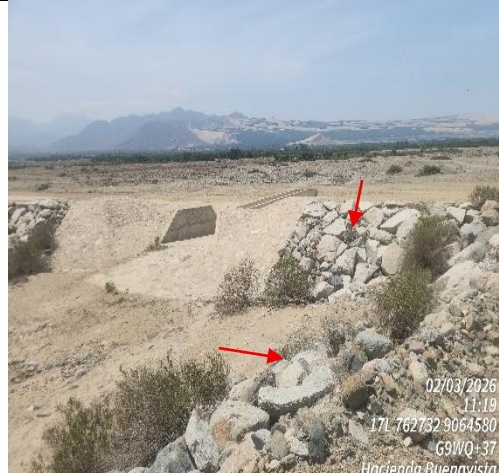
| <p>Comentario: Canoa C18A km 67+842. Diques de roca mediana sobrepuesta en la cara húmeda.</p> | <p>Comentario: Canoa C18 km 67+800. Diques de roca mediana sobrepuesta en la cara húmeda.</p> |

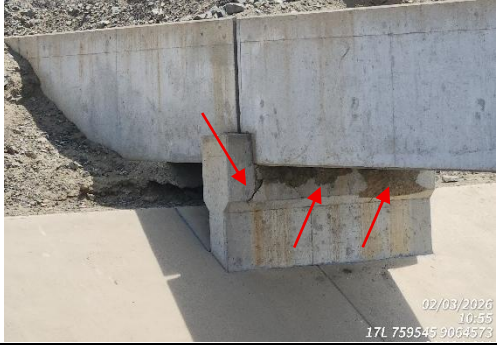
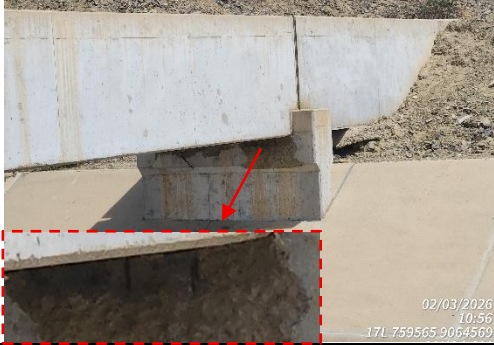
| Imagen n.º 28 | Imagen n.º 29 |

Asimismo, entre las canoas inspeccionadas descritas en las imágenes anteriores, se identificó que la cimentación de apoyo en la entrada de la canoa C29 - km 71+577 presenta **agrietamiento y desprendimiento del concreto de recubrimiento de la cara interior**, en la zona de contacto con la losa de la canoa, dejando expuesto el acero de refuerzo, como se muestra en las siguientes imágenes:

| Imagen n.º 28 | Imagen n.º 29 |
|---|--|
| <p>Comentario: Canoa C29 km 71+577. Agrietamiento del concreto de recubrimiento de la cara interior.</p> | <p>Comentario: Canoa C29 km 71+577. Desprendimiento del concreto de recubrimiento de la cara interior, dejando expuesto el acero de refuerzo.</p> |

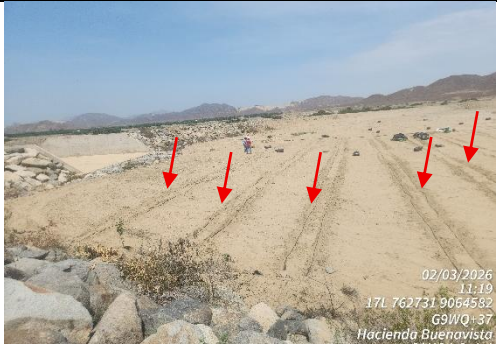
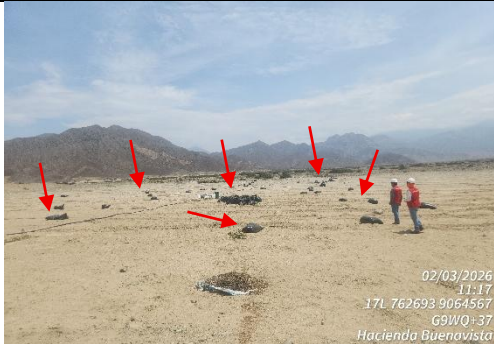
| Imagen n.º 30 | Imagen n.º 31 |

Así también, se identificó que en el cauce de la entrada de la canoa C18A km 67+842 se ha instalado un sistema de riego para sembrío, observando además sacos de abono próximos a aplicar en las zanjas de tierra, como se muestra en las siguientes imágenes:

| Imagen n.º 30 | Imagen n.º 31 |
|--|--|
| <p>Comentario: Canoa C18A km 67+842. Sistema de riego para sembrío instalado en el cauce de la entrada de la canoa.</p> | <p>Comentario: Canoa C29 km 71+577. Sacos de abono próximo a aplicar en zanjas de tierra.</p> |
