**INFORME DE VISITA DE CONTROL  
N°028-2026-OCI/0222-SVC**

**“AL ESTADO SITUACIONAL DE LOS SERVICIOS  
HIGIÉNICOS DEL CENTRO EDUCATIVO EXPERIMENTAL  
RAFAEL NARVÁEZ CADENILLAS”**

**TRUJILLO, 24 DE JUNIO DE 2026**

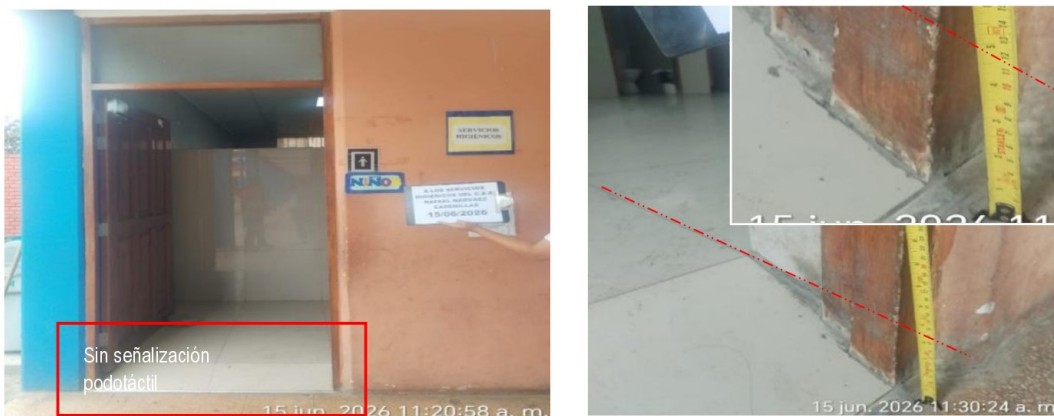
#### Imágenes n.ºs 5 y 6

##### **Rampa de acceso al 1º PISO SS.HH HOMBRES**

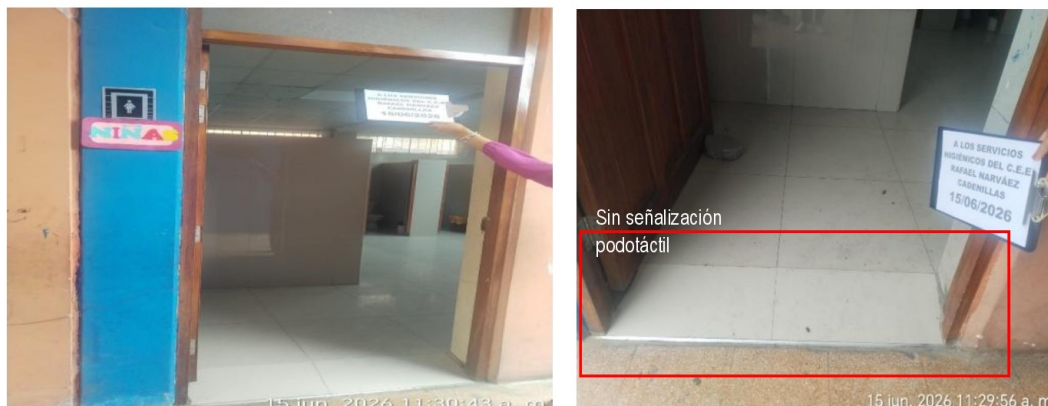
#### Imágenes n.ºs 7 y 8

##### **Rampa de acceso al 1º PISO SS.HH MUJERES**

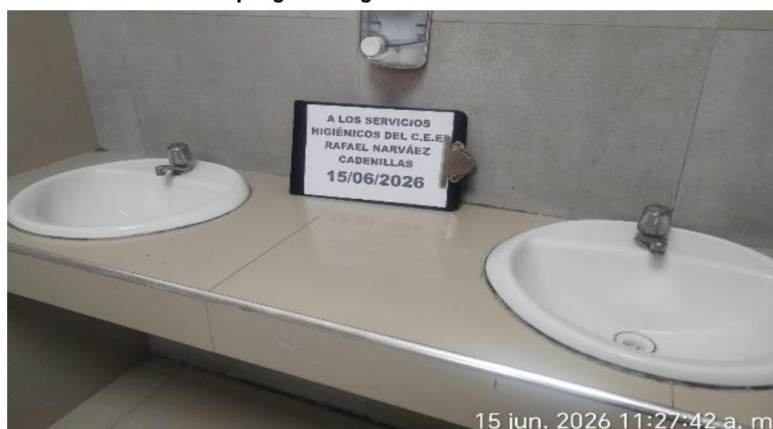
**Imagen n.° 9**

Asimismo, en la inspección física se evidenció un avanzado estado de deterioro en la mayoría de las griferías, caracterizado por desgaste superficial y manchas visibles de óxido. Adicionalmente, se constató que algunas griferías no se encuentran correctamente aseguradas a la losa del lavatorio, presentando desplazamiento y juego durante su manipulación, evidenciando una deficiente sujeción del accesorio sanitario. Finalmente, se registró la falta de higiene y limpieza en todo el conjunto de los sanitarios evaluados.

**Filtraciones por goteo en grifería - 1° PISO SSHH. HOMBRES**

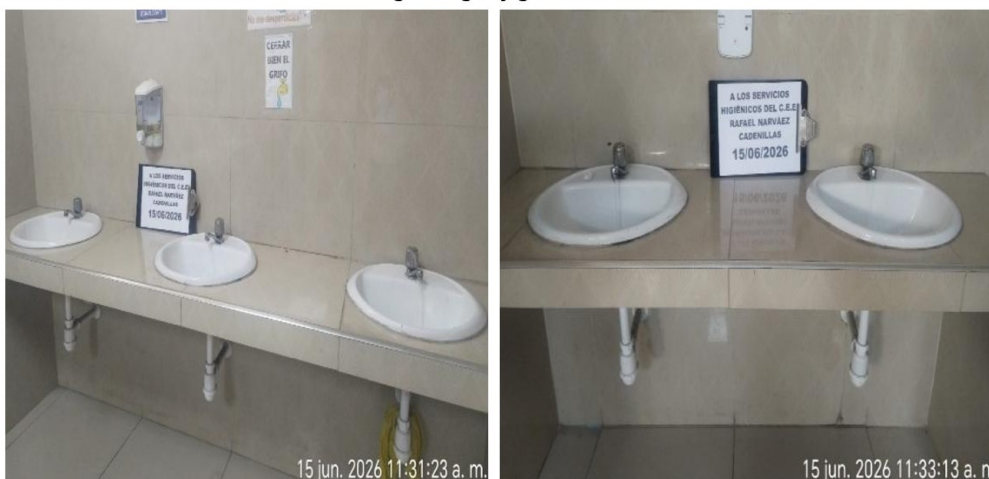
**Imágenes n.°s 10 y 11**

**Cuatro Griferías con fuga de agua y goteo - 1° PISO SSHH. MUJERES**

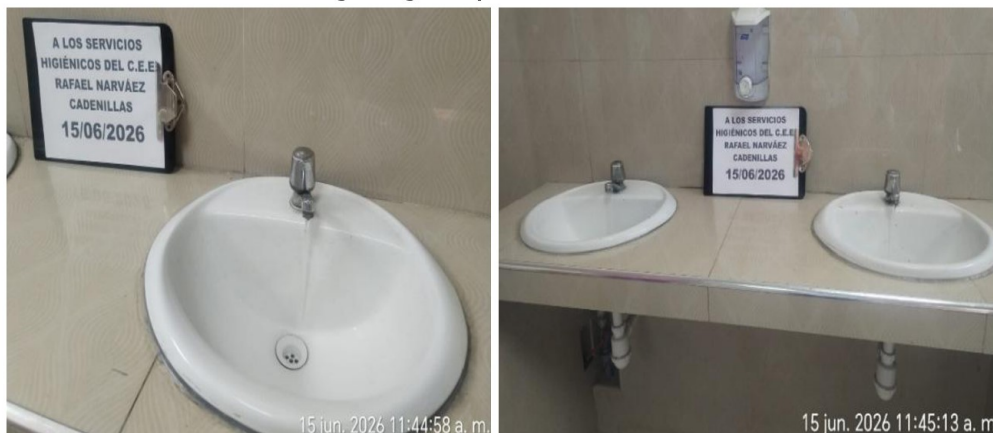
**Imágenes n.º 12 y 13**

**Filtraciones de agua en grifería por chorro - 2º PISO SSHH. MUJERES**

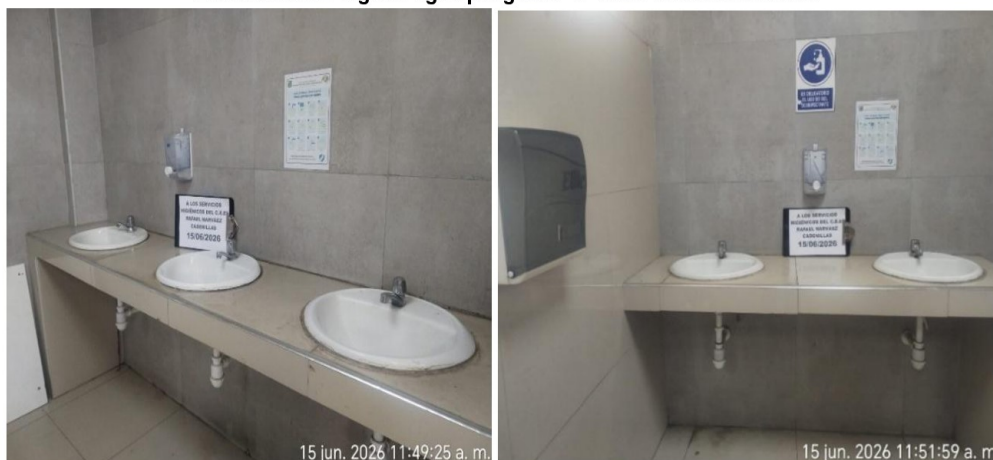
**Imágenes n.ºs 14 y 15**

**Lavatorios con fuga de agua por goteo - 3º PISO SSHH. HOMBRES**

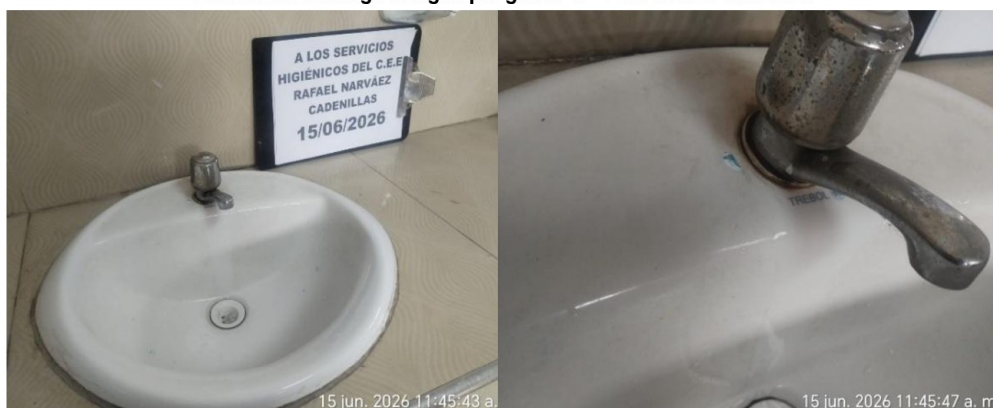
**Imágenes n.ºs 16 y 17**

**Lavatorios con fuga de agua por goteo - 3º PISO SSHH. MUJERES**

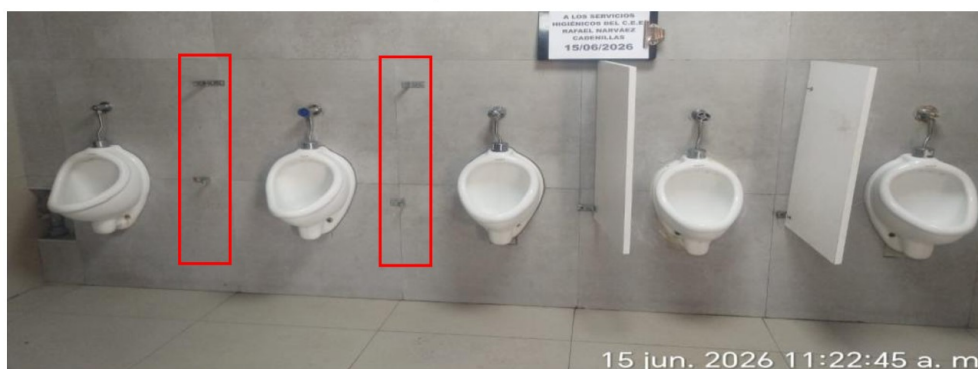
**Imagen n.º 18**

Con relación a los servicios higiénicos de varones, se constató la disponibilidad de cinco (5) urinarios en cada nivel. Sin embargo, se identificó la ausencia de separadores en la gran mayoría de ellos, condición que limita las condiciones de privacidad y confort de los usuarios. En los muros adyacentes se observaron platinas de fijación instaladas, lo que constituye un indicio de que estas unidades contaban originalmente con dichos elementos divisorios, evidenciándose su posterior retiro, desprendimiento o deterioro, tal como se aprecia en las siguientes imágenes:

**Vista de urinarios sin separaciones - 1º PISO SSHH. HOMBRES**

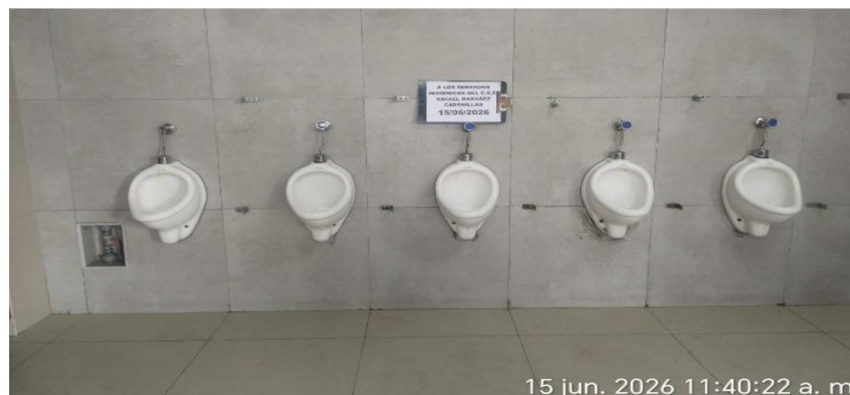
**Imagen n.º 19**

**Vista de urinarios sin separaciones - 2º PISO SSHH. HOMBRES**

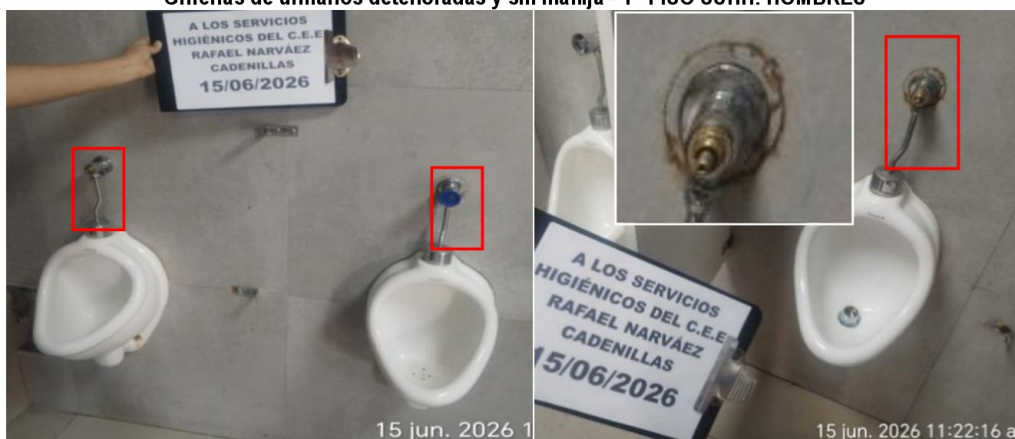
**Imagen n.ºs 22 y 23**

En relación con la grifería de los urinarios, se constató que diversas unidades carecen de manijas o palancas de accionamiento para la apertura y cierre del flujo de agua, presentando en algunos casos, pérdidas de agua que afectan su adecuado funcionamiento. Asimismo, se identificó un avanzado estado de deterioro producto del desgaste de sus componentes, evidenciándose la ausencia de piezas internas y externas indispensables para su correcta operación, lo que compromete la funcionalidad, eficiencia y conservación de los servicios higiénicos.

**Griferías de urinarios deterioradas y sin manija - 1º PISO SSHH. HOMBRES**

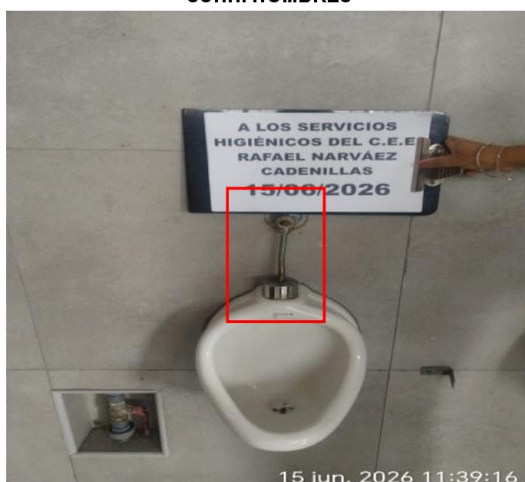
**Imagen n.º 24**

**Urinario con fuga de agua y sin manija - 2º PISO SSHH. HOMBRES**

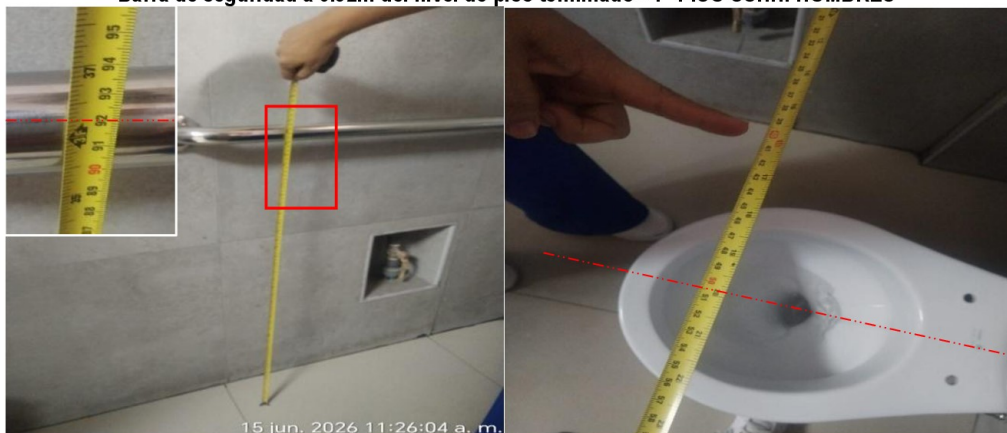
**Imagen n.ºs 26 y 27**

**Barra de seguridad a 0.92m del nivel de piso terminado - 1º PISO SSHH. HOMBRES**

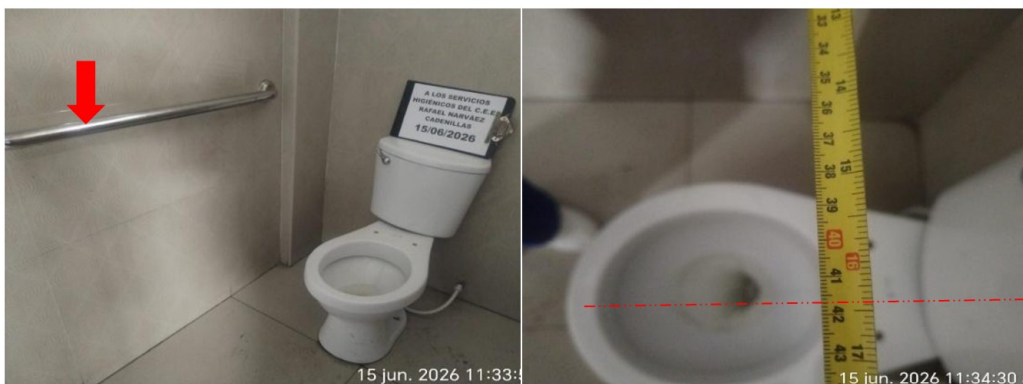
**Imagen n.º 29**

**Inodoro ubicado a 0.415m del muro - 1º PISO SSHH. MUJERES**

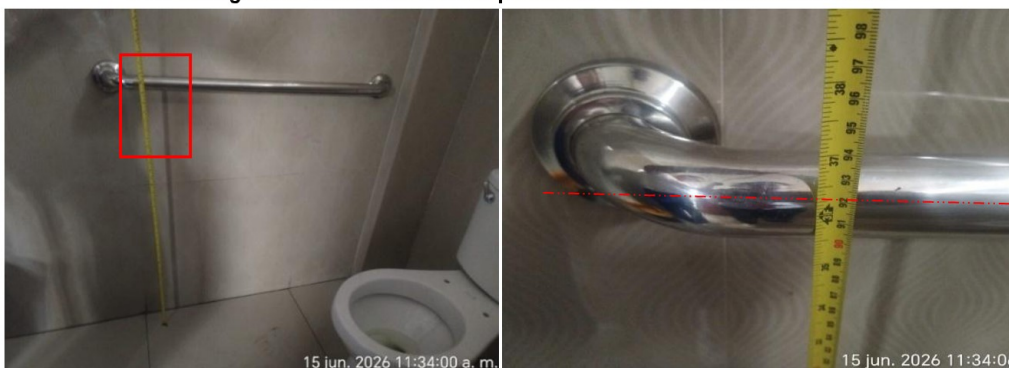
**Imágenes n.ºs 30 y 31**

**Barra de seguridad a 0.92m del nivel de piso terminado - 1º PISO SSHH. MUJERES**

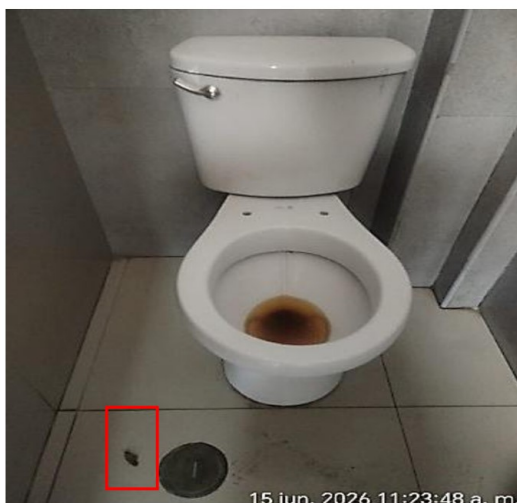
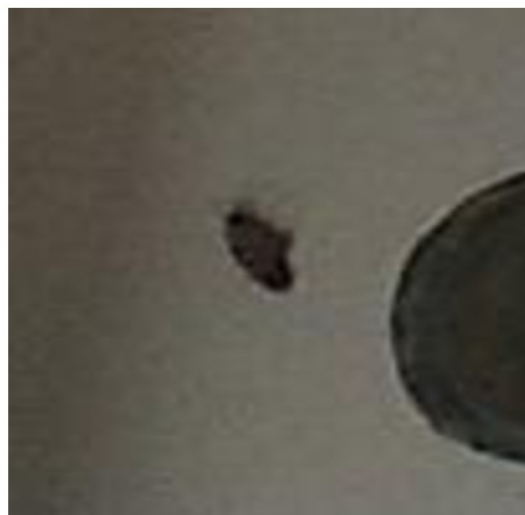
**Imágenes n.º 32 y 33**

Por otra parte, se advirtió la presencia de insectos muertos en el piso de uno de los ambientes, lo que evidencia condiciones deficientes de higiene y salubridad. Asimismo, se detectó la acumulación de sarro adherido en diversos inodoros, producto de la falta de un programa de limpieza y mantenimiento.

**Inodoro sin agua y sin restringir uso. Presencia de cucarachas - 1º PISO SSHH. HOMBRES**

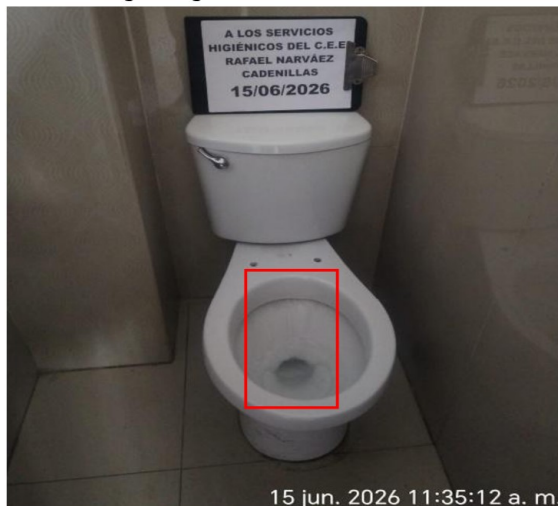
**Imagen n.º 34**

**Inodoro con fuga de agua en taza - 1º PISO SSHH. MUJERES**

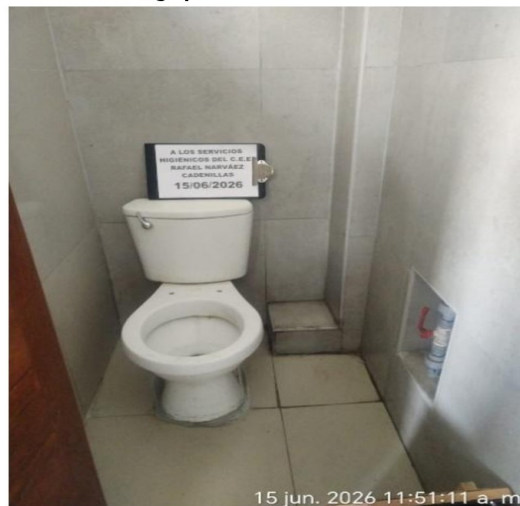
**Imagen n.º 35**

**Inodoro con fuga por taza - 3º PISO SSHH. HOMBRES**

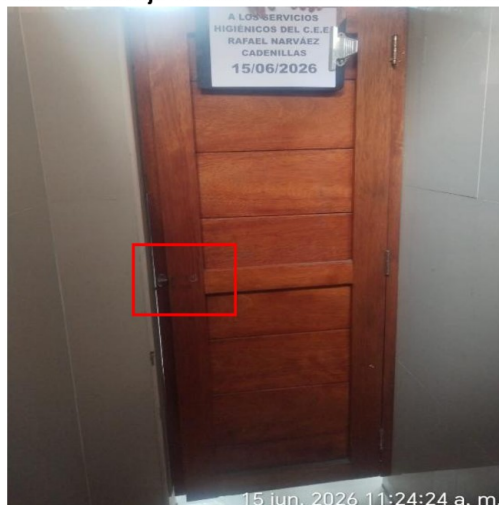
**Imagen n.º 38**

**Puerta sin cerrojo interno - 1º PISO SSHH. HOMBRES**

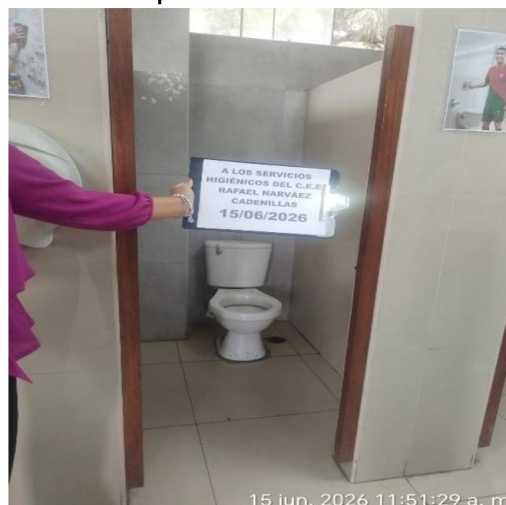
**Imagen n.º 39**

**Inodoro sin puerta - 3º PISO SSHH. HOMBRES**

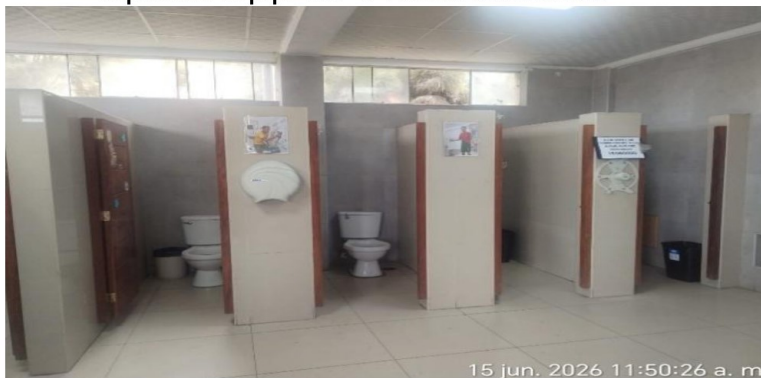
**Imagen n.º 46**

**Dispensador de papel roto - 3º PISO SSHH. HOMBRES**

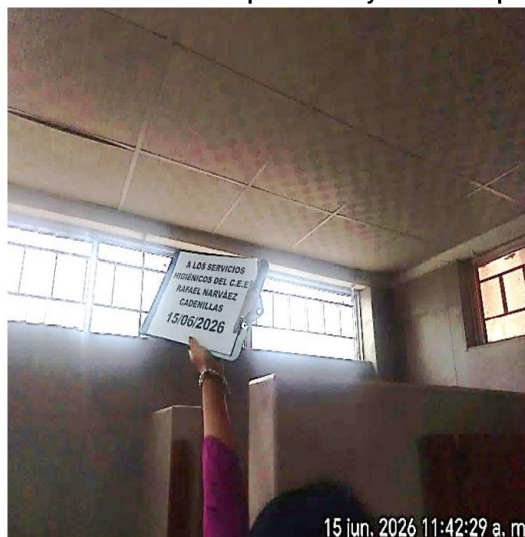
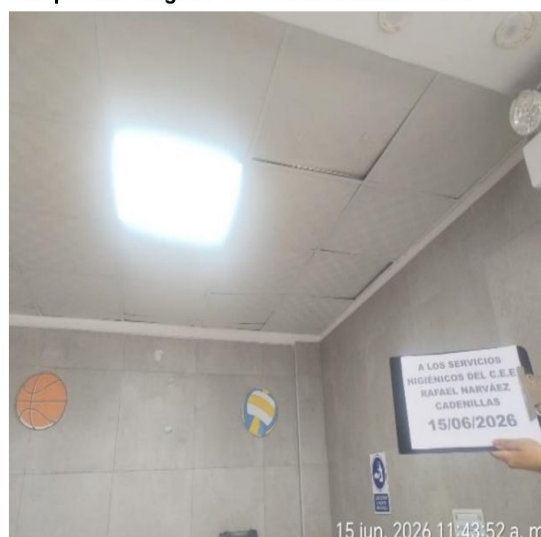
**Imágenes n.ºs 49 y 50**

**Baldosas con desplazamiento y desnivel respecto a su posición original - 2º PISO SSHH. HOMBRES**

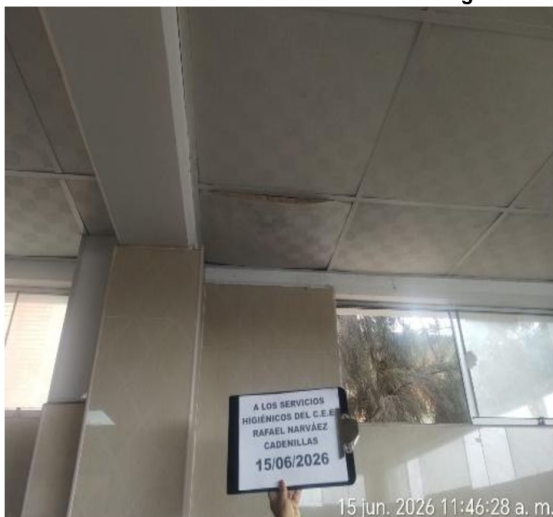
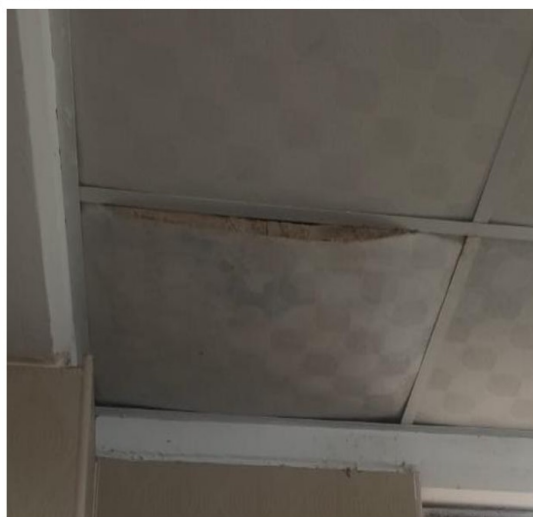
**Imágenes n.º 51 y 52**

**Baldosa sobre inodoro con riesgo de desprendimiento - 2º PISO SSHH. MUJERES**

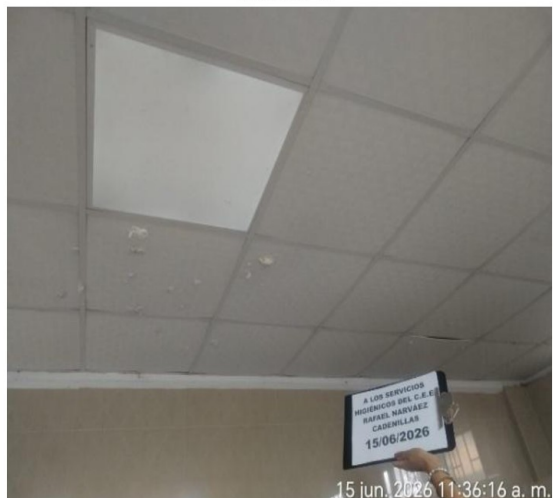
**Imagen n.º 53**

**Luminaria empotrada inoperativa - 1º PISO SSHH. MUJERES**

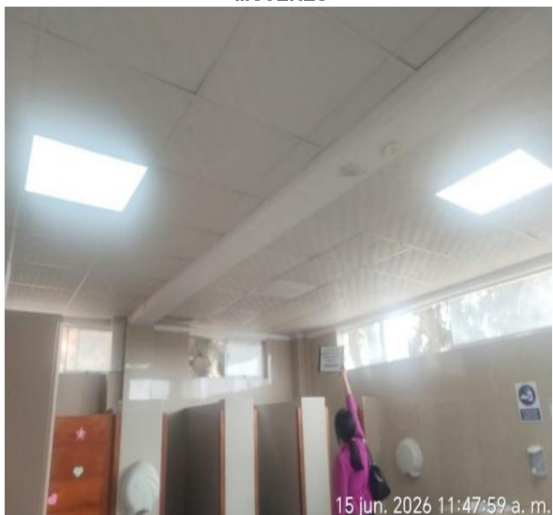
**Imagen n.º 55**

**Luminaria empotrada inoperativa - 3º PISO SSHH. MUJERES**

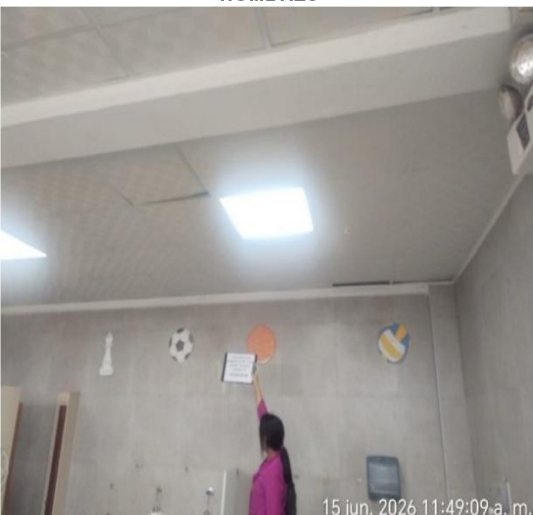
**Imagen n.º 56**

**Baldosa ausente y desnivelada - 3º PISO SSHH. HOMBRES**

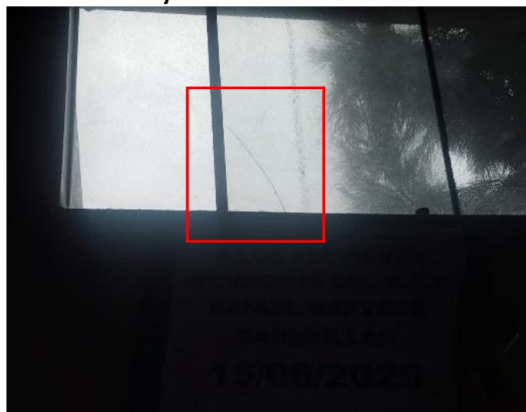
**Imagen n.º 58**

**Vidrio rajado - 3º PISO SSHH. MUJERES**

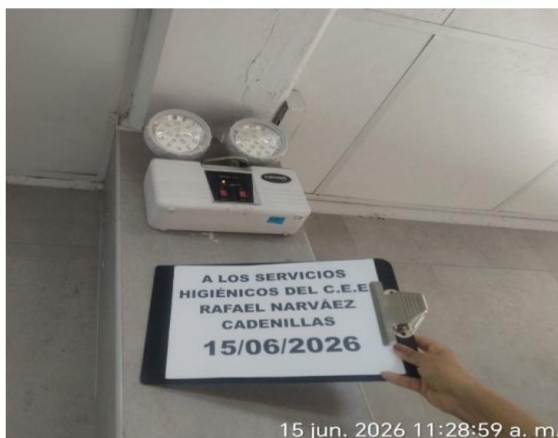
**Imagen n.º 59**

**Luz de emergencia inoperativa - 1º PISO SSHH. HOMBRES**

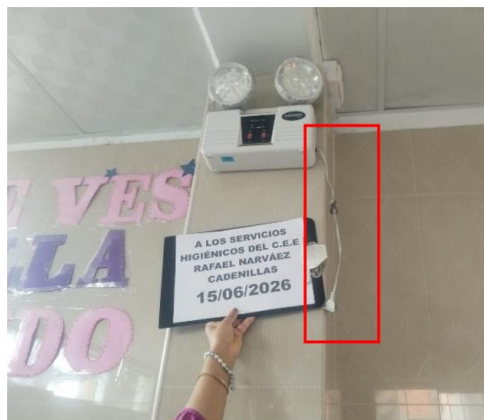
**Imagen n.º 62**

**Luz de emergencia desconectada - 2º PISO SSHH. MUJERES**

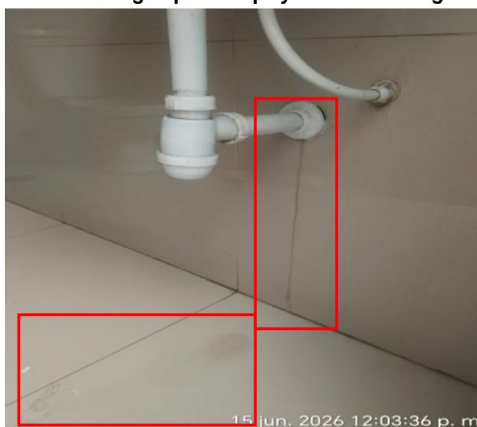
**Imagen n.º 68**

**Goteo de agua por trampa y salida de desagüe**

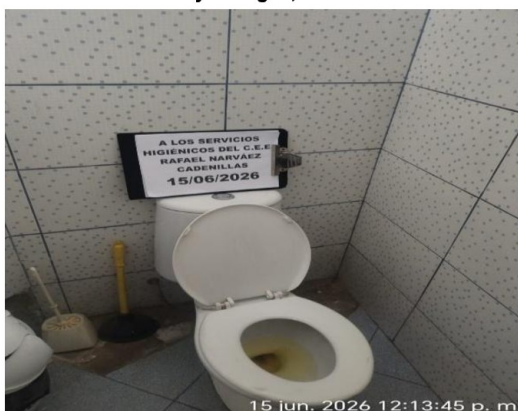
**Imagen n.º 79**  
Inodoro sucio y sin agua, Piso sin cerámica

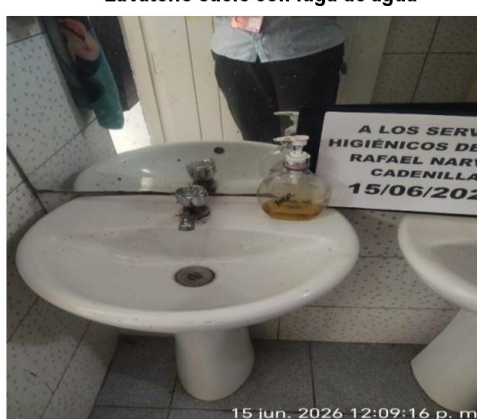
**Imagen n.º 84**

Durante la inspección se verificó que los aparatos sanitarios presentan deficientes condiciones de limpieza e higiene. Adicionalmente, se constató que uno de los lavatorios tiene la grifería deteriorada, con presencia de óxido y fuga de agua; mientras que el urinario registra baja presión de agua, situación que afecta su adecuado funcionamiento.

**Lavatorio sucio con fuga de agua**

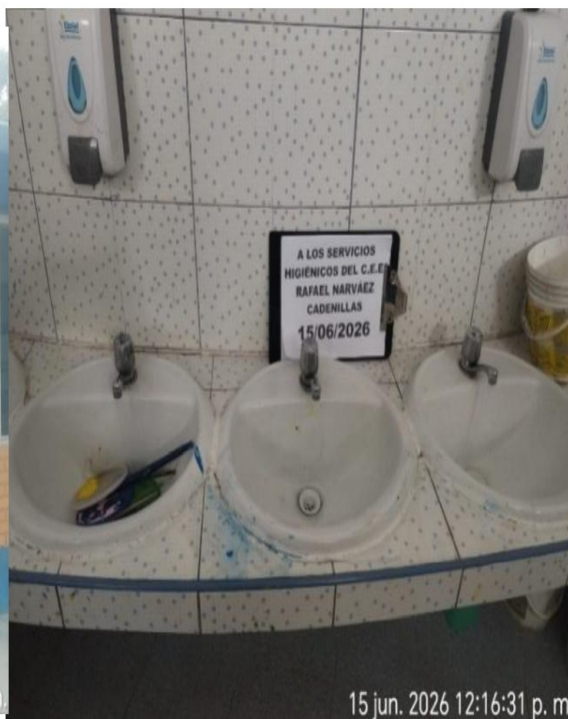
**Imagen n.º 89**

**Lavatorios sucios con dispensadores inaccesibles**

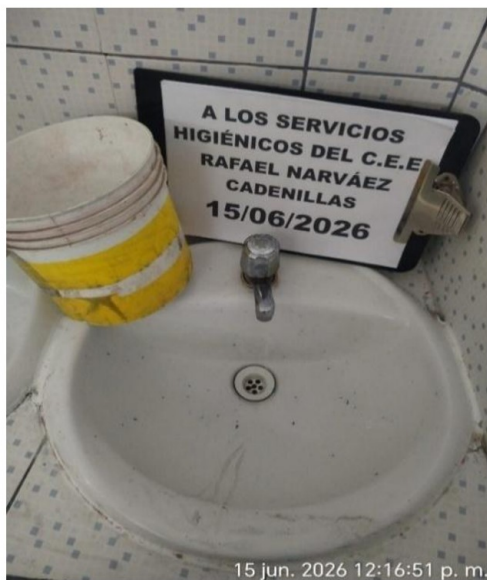
**Imagen n.º 90**

**Suciedad en lavatorios**

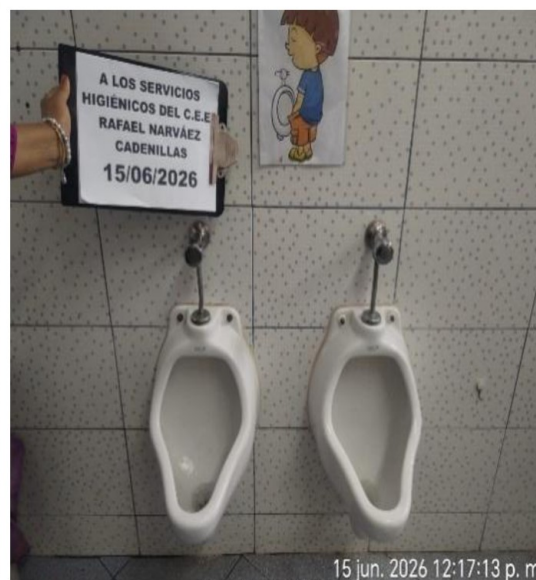
**Imagen n.º 91**

Asimismo, el ambiente cuenta con dos urinarios que presentan baja presión de agua, situación que afecta su correcto funcionamiento e impide mantener las condiciones óptimas de higiene.

**Urinarios con baja presión de agua**

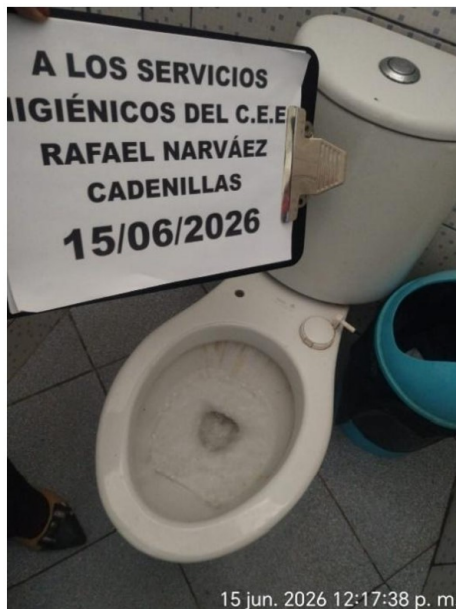
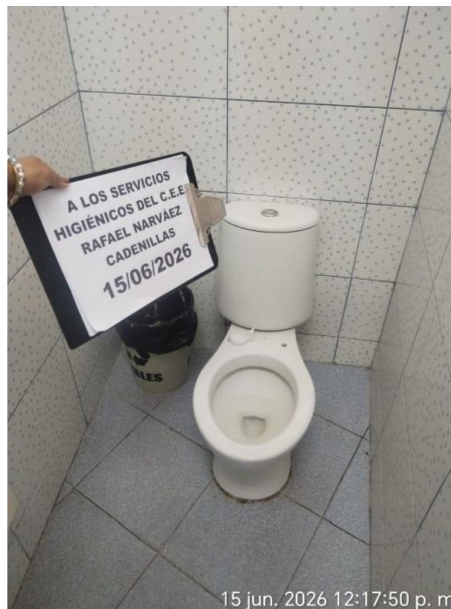
**Imagen n.º 92 y 93**

Por otro lado, se observó que los tres inodoros carecen de tapa. Asimismo, dos de ellos presentan filtraciones de agua a través de la taza, condición que afecta su correcto funcionamiento y evidencia deficiencias en el mantenimiento del servicio sanitario.

**Inodoros con filtración de agua y sin tapa**

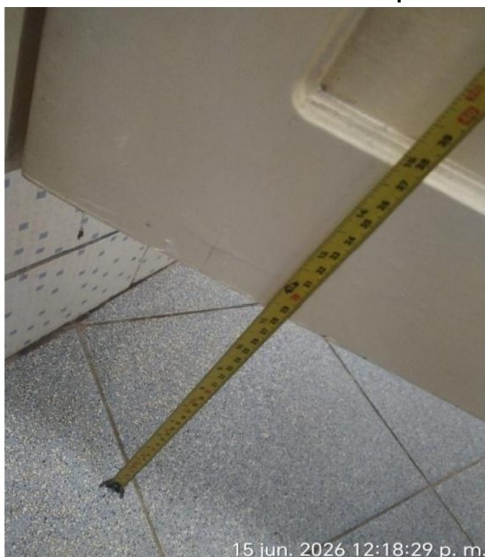
Finalmente, se verificó que las puertas de los módulos de los inodoros se encuentran instaladas a una altura 0.28cm respecto del piso.

**Imagen n.º 95**  
Puerta ubicada a 29cm del nivel de piso

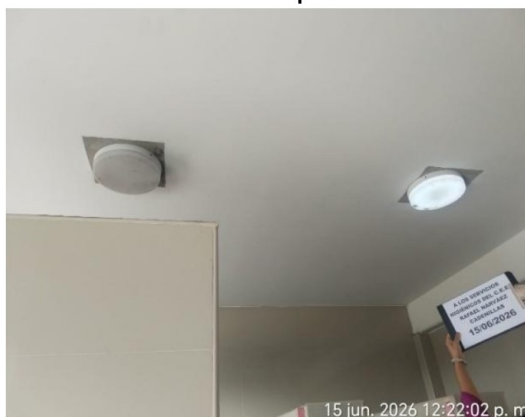
**Imagen n.º 103**

**Luminaria inoperativa**

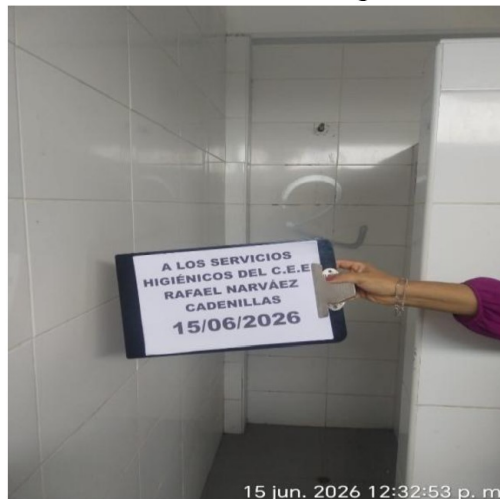
**Imagen n.º 106**

**Ducha sin canastilla de regadera**

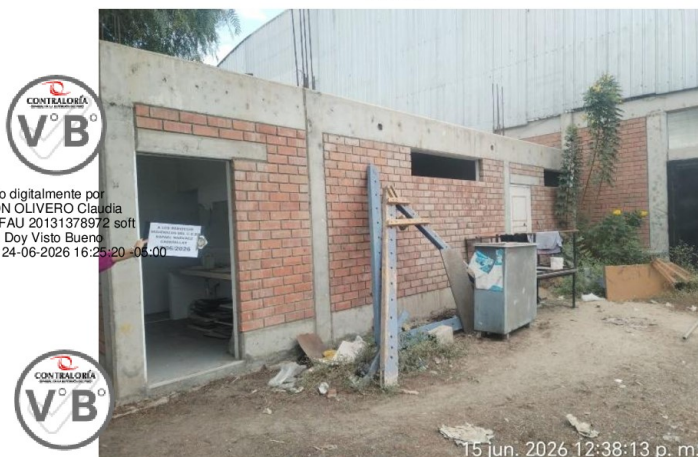
**Imagen n.º 111**

**Baño usado como depósito, sin puerta de control de acceso**

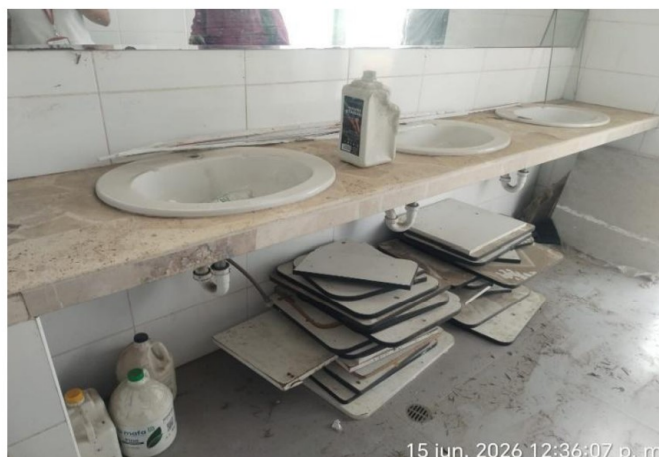
**Imagen n.º 112**

**Tableros de melamine apilados bajo lavatorios**

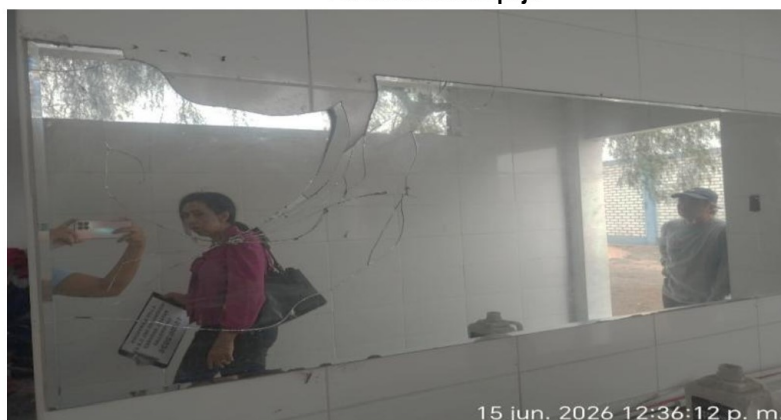
**Imagen n.º 113**  
**Vidrio roto en espejo**

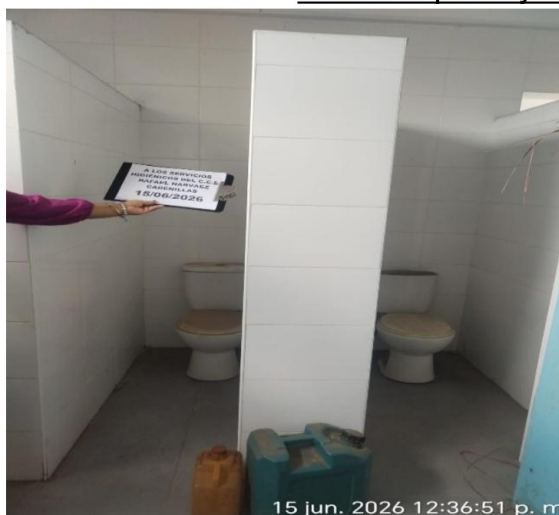
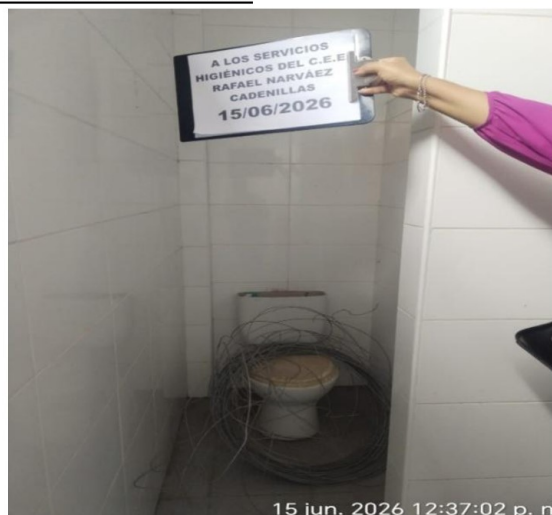
Respecto a los aparatos sanitarios, se verificó que los módulos de inodoros carecen de puertas, afectando la privacidad de los usuarios; además, estos ambientes registran la acumulación de residuos de materiales, como galoneras y rollos de alambre colocados sobre el equipamiento (Imagen n.º 115 y 116). Por su parte, la ducha se encuentra incompleta al no contar con puerta, grifería ni canastilla de regadera para su funcionamiento, sumado a una evidente falta de limpieza en estos ambientes (Imagen n.º 117).

**Imágenes n.º 114 y 115**  
**Inodoros sin puertas y con residuos de materiales**

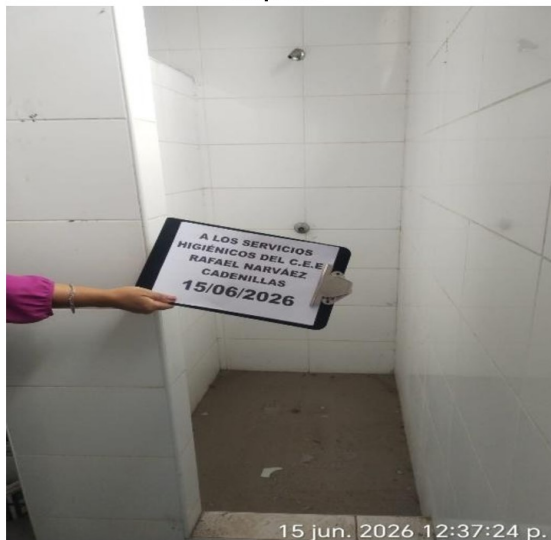
**Imagen n.º 116**

**Ducha sin puerta, regadera ni grifería, falta de limpieza**

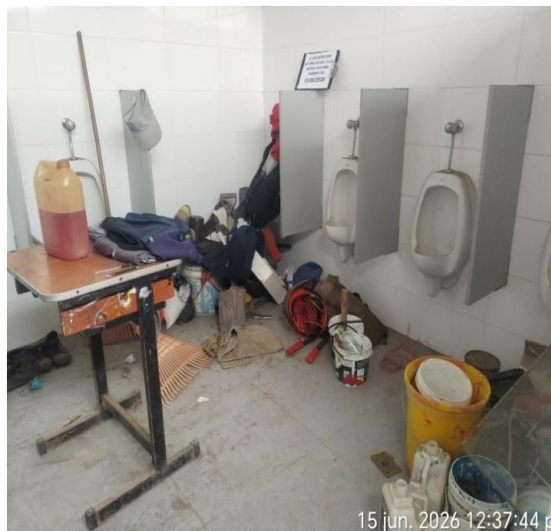
**Imagen n.º 117**

Finalmente, en el sector de los urinarios se constató una condición crítica de desorden y riesgo debido al almacenamiento inadecuado de herramientas, baldes, materiales diversos y basura sobre el piso (Imagen n.º 118), situación que invalida el uso higiénico y seguro del espacio sanitario.

**Acumulación de herramientas, materiales y basura**

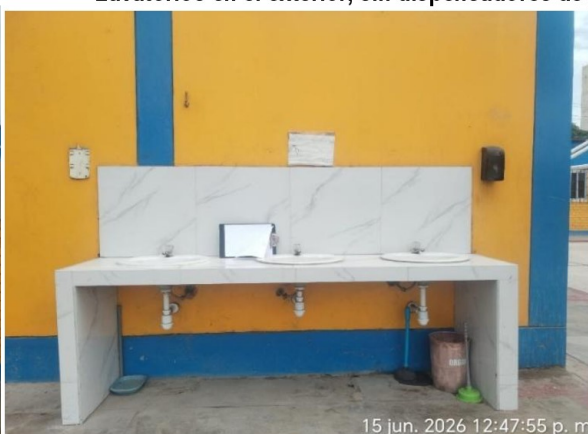
Imagen n.º 120

Lavatorios en el exterior, sin dispensadores de jabón

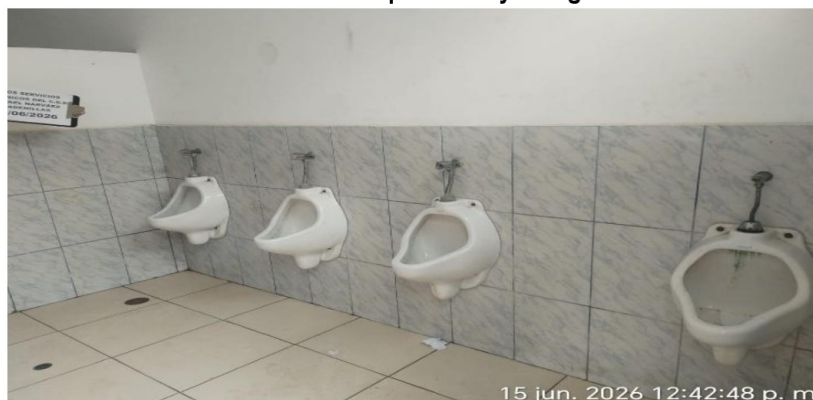
- Cuenta con cuatro urinarios sin divisiones y sin suministro de agua; uno de ellos no tiene perilla.
- Dispone de dos módulos sanitarios con inodoros. El mecanismo de descarga (jalador) de uno de ellos se encuentra trabado y no funciona.
- De las dos luminarias existentes, una no funciona y la otra presenta iluminación tenue, evidenciando un posible deterioro próximo.

Urinarios sin separadores y sin agua

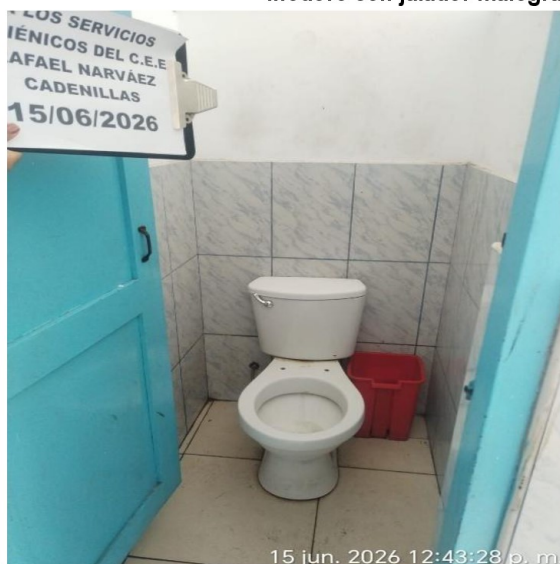
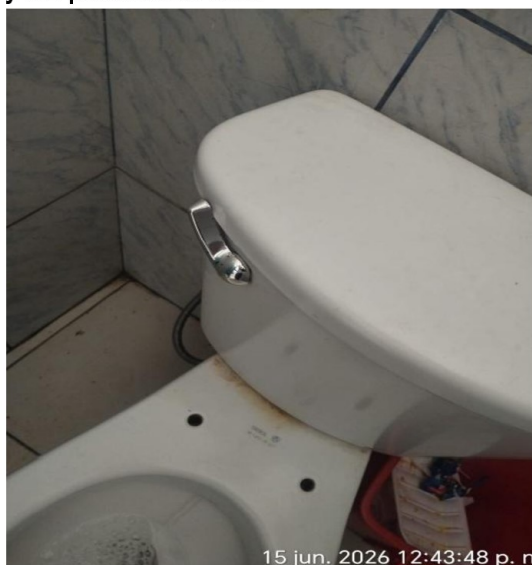
**Inodoro con jalador malogrado y con presencia de sarro**

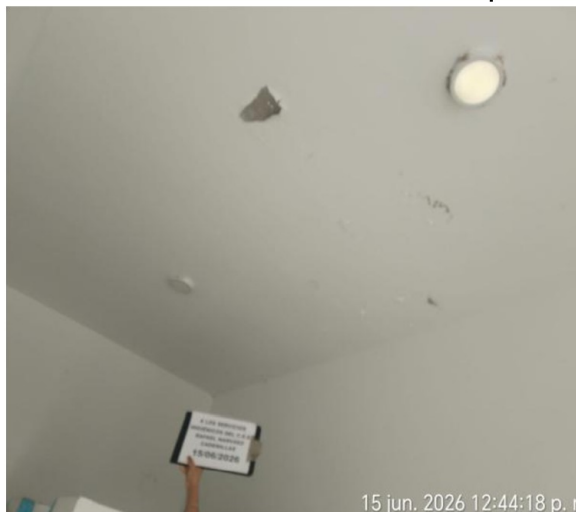
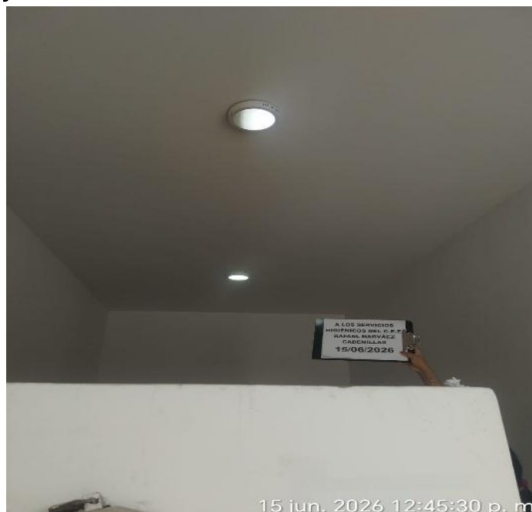
**Imágenes n.ºs 124 y 125**

**Luminarias inoperativas y con luz oscilante**

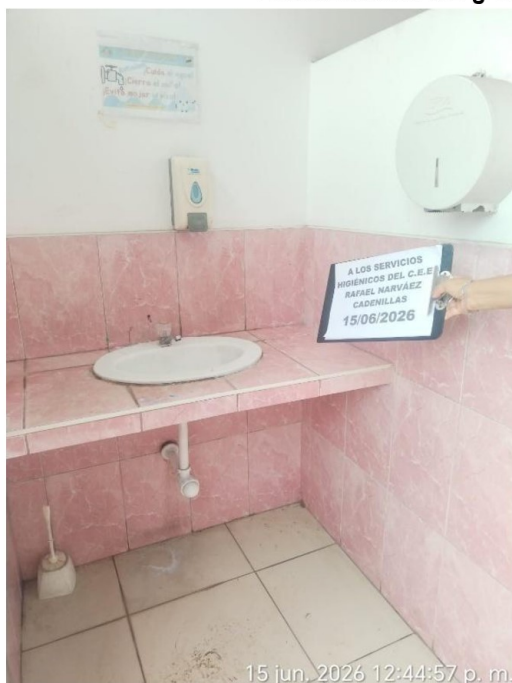
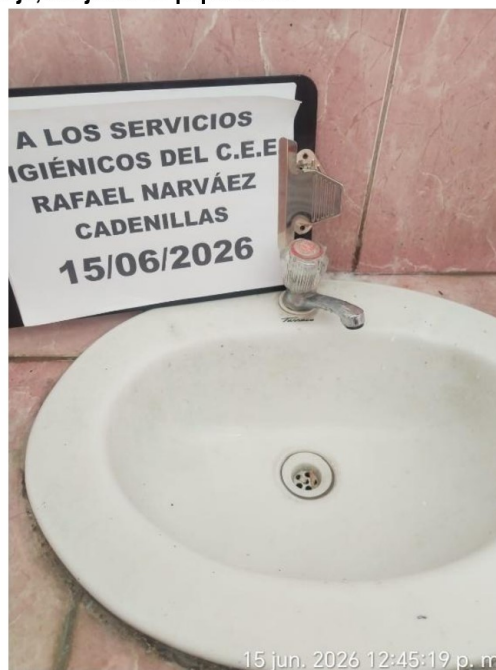
- Se identificó un lavatorio interior en condiciones de suciedad, con la grifería deteriorada y floja; sin embargo, dispone de suministro de agua.
- Se constató la falta de limpieza generalizada en todos los inodoros; específicamente, uno de ellos no cuenta con tapa del tanque y otro presenta fuga de agua en la taza.
- Falta de limpieza y mantenimiento en pisos y lavatorios; estos últimos evidencian acumulación de sarro y sustancias grasas debido a la falta de higiene periódica.

**Lavatorio sucio con grifería floja, sin jabón ni papel toalla**

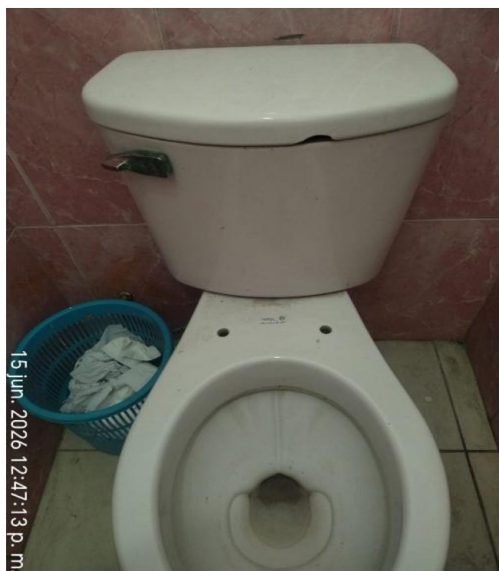
Imagen n.º 128  
**Inodoro con fuga de agua en taza**

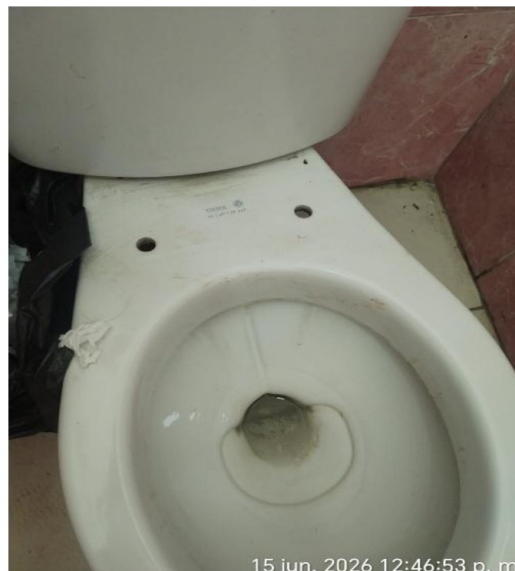
Imagen n.º 129  
**Inodoro sucio**

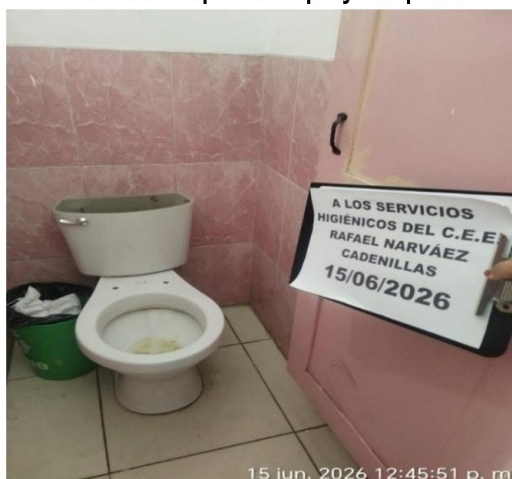
**Inodoro sin tapa de tanque y con presencia de sarro**

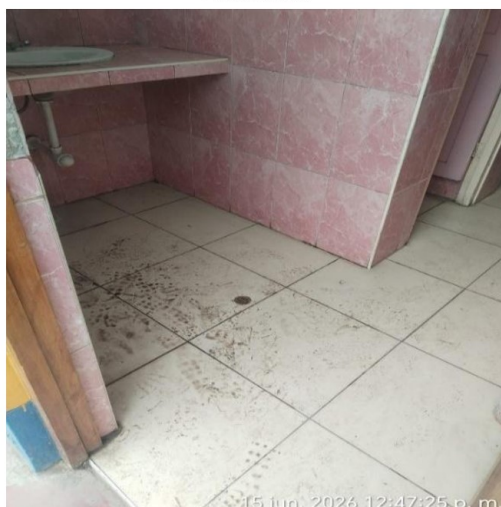
**Imagen n.º 131**

**Piso sucio**

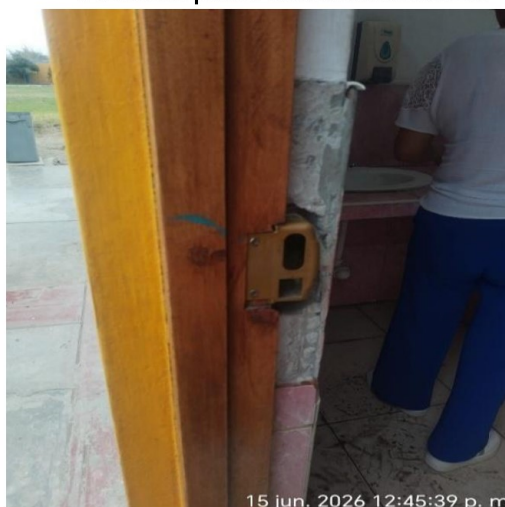
**Imagen n.º 132**

**Pared con piezas faltantes de cerámica**
