INFORME DE VISITA DE CONTROL N° 012-2025-OCI/3614-SVC

EJECUCIÓN DEL SALDO DE LA OBRA: "RECUPERACIÓN DEL SERVICIO DE EDUCACIÓN INICIAL, PRIMARIA Y SECUNDARIA EN LA I.E. N° 82542 EN EL CASERÍO SAN FELIPE DEL DISTRITO DE CASCAS - PROVINCIA DE GRAN CHIMÚ - DEPARTAMENTO DE LA LIBERTAD"

CASCAS, 7 DE OCTUBRE DE 2025

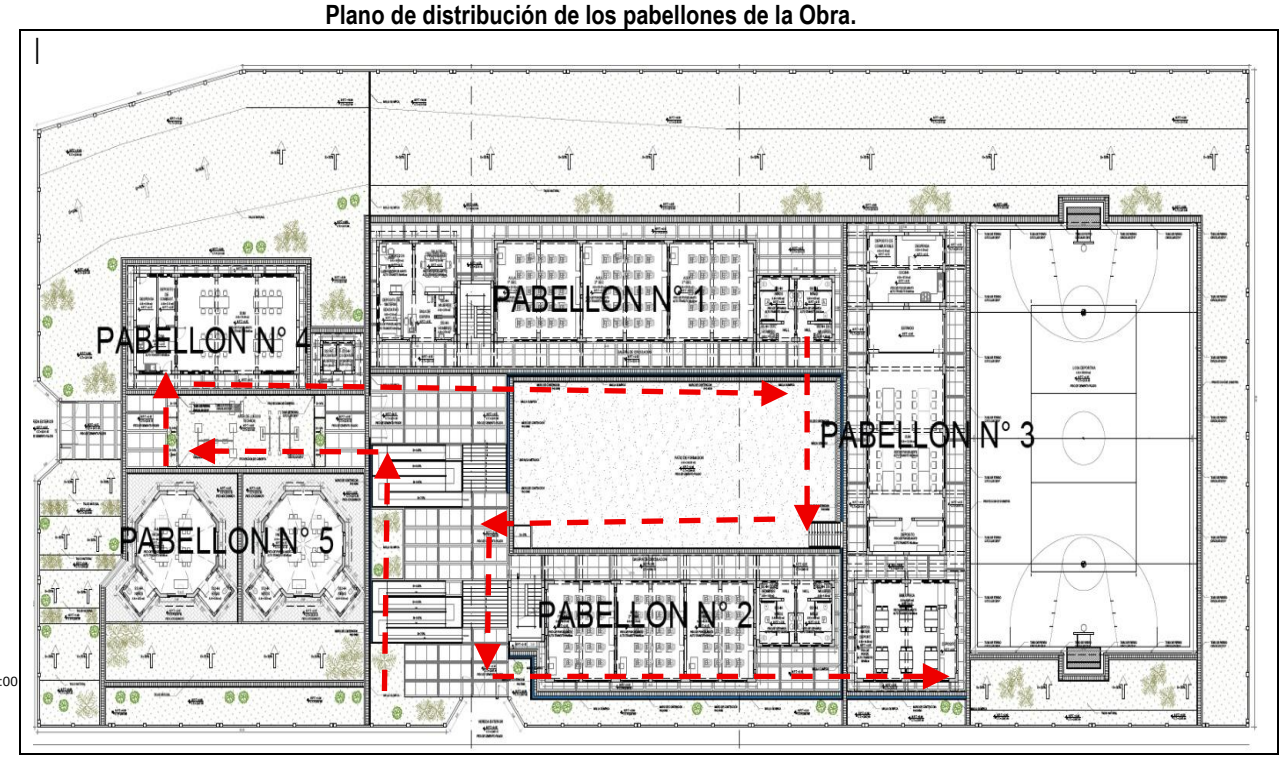
Imagen n.° 4
Plano de distribución de los pabellones de la Obra.

Sobre el particular, la Comisión de Control, evidenció que la obra se encuentra paralizada y atrasada, asimismo presenta deficiencias técnicas en los pabellones ejecutados, tal como se detalla a continuación:

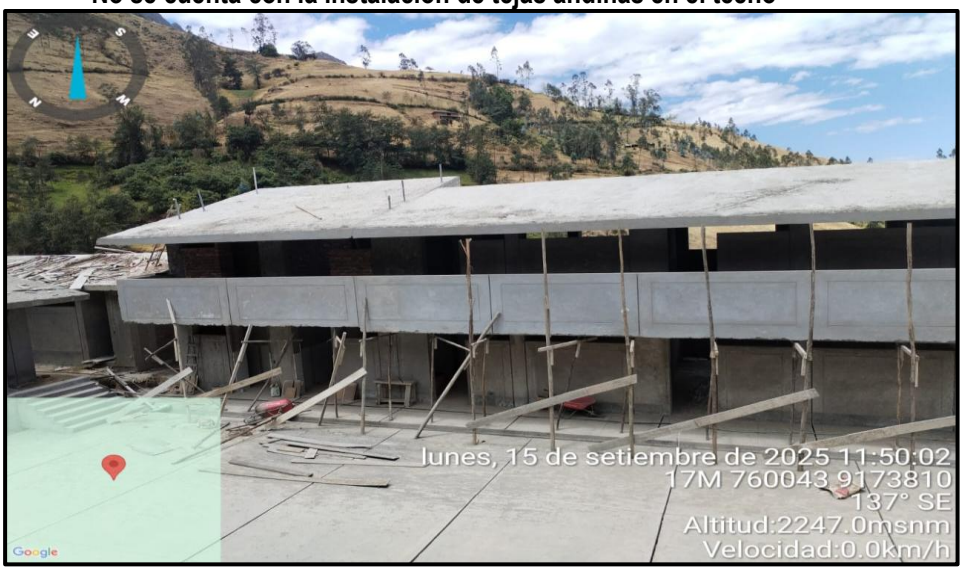
Imagen n.° 20
No se cuenta con la instalación de tejas andinas en el techo
