**INFORME DE VISITA DE CONTROL  
N°028-2026-OCI/0222-SVC**

**“AL ESTADO SITUACIONAL DE LOS SERVICIOS  
HIGIÉNICOS DEL CENTRO EDUCATIVO EXPERIMENTAL  
RAFAEL NARVÁEZ CADENILLAS”**

**TRUJILLO, 24 DE JUNIO DE 2026**

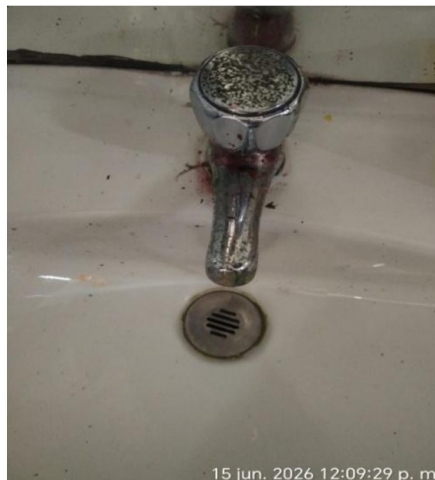
**Imagen n.º 85**  
**Grifería oxidada**

Durante la inspección se verificó que los aparatos sanitarios presentan deficientes condiciones de limpieza e higiene. Adicionalmente, se constató que uno de los lavatorios tiene la grifería deteriorada, con presencia de óxido y fuga de agua; mientras que el urinario registra baja presión de agua, situación que afecta su adecuado funcionamiento.

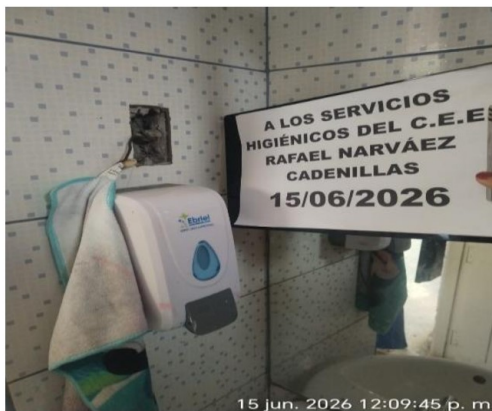
**Imagen n.º 86**  
**Cables eléctricos expuestos en interruptor**

Por otro lado, se observó que el interruptor eléctrico presenta cables expuestos, los cuales vienen siendo utilizados de manera inadecuada para colgar toallas; esta condición representa un peligro inminente de cortocircuito o electrocución para los niños. Asimismo, se verificó que la salida eléctrica del techo destinada a la iluminación carece de la luminaria correspondiente, dejando la conexión desprotegida.

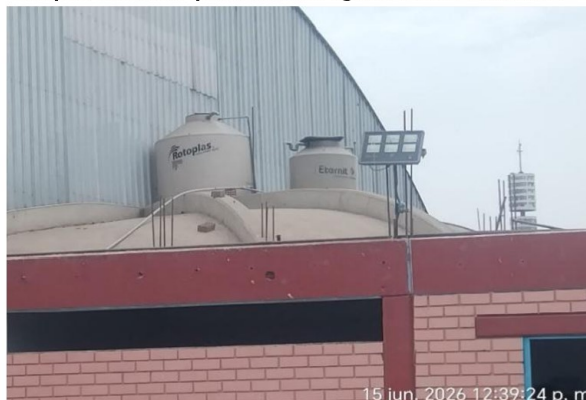
Respecto al abastecimiento de agua, se verificó que el suministro se realiza a través de la red proveniente de la Ciudad Universitaria, cuya presión permite el llenado directo de los dos tanques elevados ubicados sobre la cubierta de las baterías de servicios higiénicos. Sin embargo, el sistema no cuenta con una cisterna ni con una bomba de impulsión como respaldo, lo que limita la continuidad del servicio ante eventuales interrupciones o disminuciones de presión en la red de abastecimiento.

**Imagen n.º 97**  
Tanques elevados que abastecen agua a los SH del coliseo

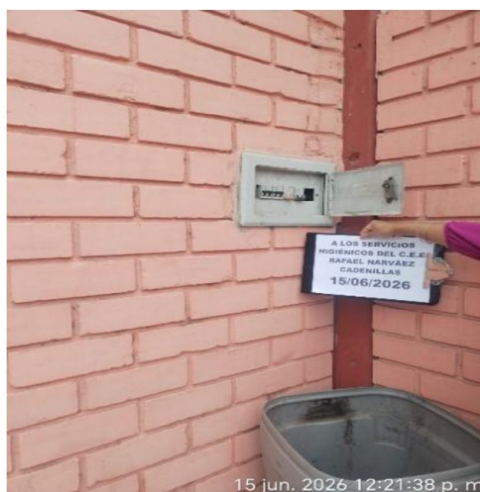
**Imagen n.º 99**  
**Tablero eléctrico abierto**

En la fachada de ingreso al baño de mujeres, existe un tablero eléctrico cuya tapa se encuentra descubierta y sin sistema de aseguramiento, situación que permite el acceso a sus componentes internos y constituye un riesgo para la seguridad de los usuarios.

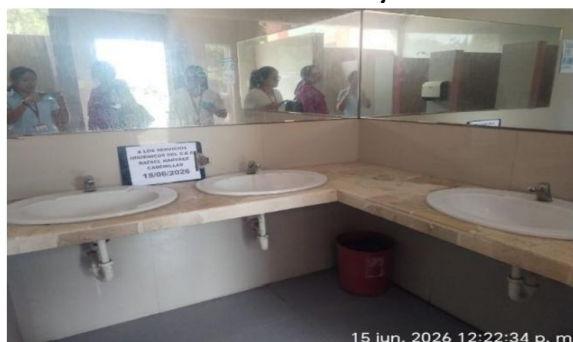
**Imagen n.º 100**  
**Lavatorios en SH de mujeres**

Asimismo, durante la inspección de los aparatos sanitarios se identificó que uno de los tres lavatorios se encuentra fuera de servicio por falta de abastecimiento de agua. Una situación similar presenta los inodoros, donde dos de las tres unidades existentes están inoperativas, presentan suciedad, afectando la disponibilidad del servicio. Finalmente, se constató que la ducha carece de la canastilla de la regadera, provocando que la salida del agua se realice directamente desde el tubo de abastecimiento. Tal como se aprecia en las siguientes imágenes:
