**INFORME DE CONTROL CONCURRENTE
N° 043-2025-OCI/5304-SCC**

**“ELABORACIÓN DE EXPEDIENTE TÉCNICO Y
EJECUCIÓN DE LAS OBRAS PAQUETE 12 -
INSTALACIÓN DE PUENTES MODULARES EN LAS
REGIONES DE LA LIBERTAD, PIURA, AREQUIPA,
HUANCAVELICA E ICA: (OBRA 1: PUENTE
MENOCUCHO Y ACCESOS)”**

**HITO DE CONTROL N° 6:
“ESTADO SITUACIONAL DE LA OBRA A SETIEMBRE DE
2025”**

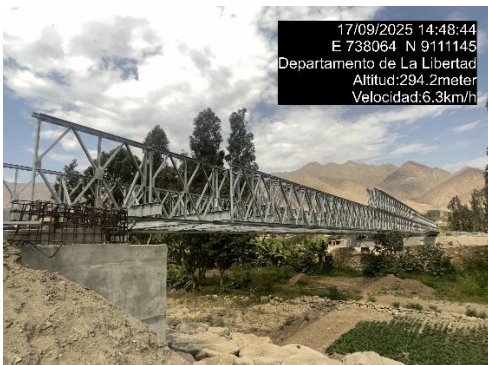
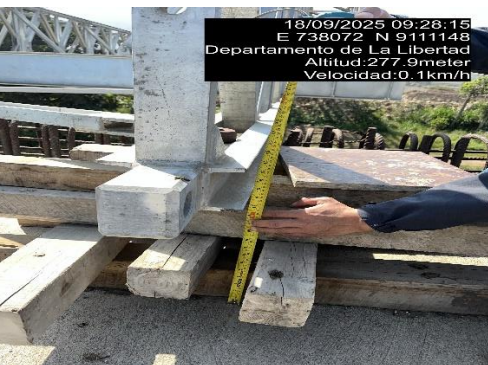
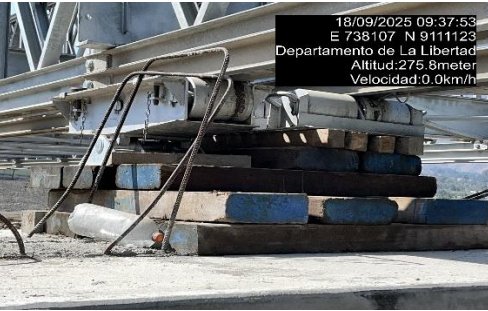
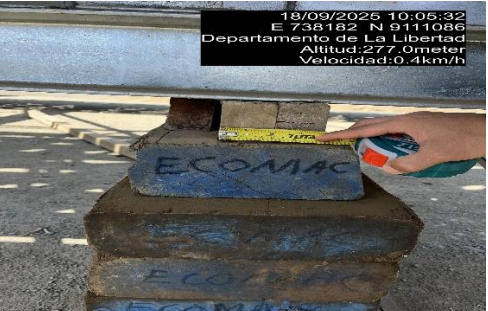
Imágenes n.ºs 2, 3, 4 y 5

Durante la inspección, se verificó que las maderas utilizadas como apoyos temporales de la estructura metálica del puente presentan un ancho de hasta 5 centímetros y dichas piezas vienen soportando el peso de la estructura por más de 5 meses, debido a que el lanzamiento y montaje del puente modular quedaron inconclusos luego de la resolución del contrato. Asimismo, se observó que estas maderas, al encontrarse expuestas a la intemperie, presentan signos de deterioro, lo que compromete la estabilidad del sistema de apoyo, tal como se aprecia en las imágenes siguientes:

Lanzamiento de estructura metálica incompleto

<p>18/09/2025 10:05:32 E 738182 N 9111086 Departamento de La Libertad Altitud:277.0meter Velocidad:0.4km/h</p>
<p>Apoyo central</p>	<p>Estribo izquierdo</p>
<p>Comentario: Maderas que sirven como apoyos temporales, vienen soportando el peso de la estructura desde el mes de mayo de 2025 debido a que no se culminó con el lanzamiento de la estructura metálica por la resolución del contrato de ejecución de Obra; y en algunos casos tiene un ancho mínimo de 5 cm, además, se advierte el deterioro del referido material</p>

De la información descrita e imágenes que anteceden, se advierte que las maderas, que soportan la estructura metálica presentan coloración oscura y signos de envejecimiento, atribuibles a exposición prolongada a la humedad y a condiciones ambientales adversas. Además, el uso de maderas de diferentes dimensiones podría generar una distribución irregular de cargas en la base, concentrando esfuerzos en puntos específicos en lugar de repartirla uniformemente, reduciéndola estabilidad del sistema. Esta situación se agrava al verificarse que no han tomado en cuenta que los anchos recomendados para las maderas a utilizar no deben ser menores a 200 milímetros y actualmente se encontraron piezas de hasta 50 milímetros.

En tal sentido, las condiciones observadas que se mantienen por más de 5 meses desde la resolución de contrato, afectan directamente la estabilidad y seguridad de la estructura metálica. Cabe señalar que el artículo 92 del Reglamento del Procedimiento de Contratación Pública Especial para la Reconstrucción con Cambios, dispone que la resolución del contrato de obra determina la inmediata paralización de los trabajos, salvo en aquellos casos en que, por razones de seguridad o disposiciones técnicas, sea estrictamente necesario continuar con determinadas actividades. En este contexto, la Entidad ha debido adoptar las medidas preventivas ante el deterioro progresivo que está presentando el material de soporte de la estructura metálica.

La situación expuesta, evidencia que los soportes de madera que sostienen la estructura metálica del puente modular, muestran deterioro y exposición a la humedad, además de no cumplir con los anchos mínimos recomendados en los planos que sustentaron su provisión. Estas condiciones no garantizan la estabilidad de la estructura y generan el riesgo para la seguridad de la población pudiendo ocasionar mayores costos a la Entidad, actualmente a cargo del proyecto ante la resolución del contrato, por la reposición o reparación de los bienes que pudieran afectarse.

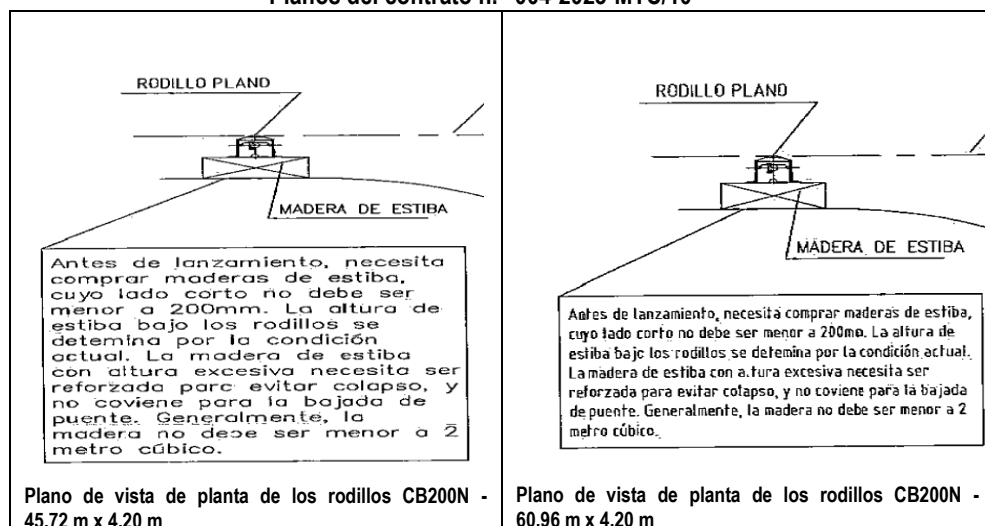
Imágenes n.ºs 6 y 7
Planos del contrato n.º 004-2023-MTC/10

Respecto a la fase de lanzamiento, los planos que acompañan las especificaciones y requerimiento técnico mínimo para la provisión de la estructura metálica, precisan que el lado corto de la madera de estiba no debe ser menor a 200 milímetros, según se muestra a continuación:

Fuente: Plano de vista de planta de los rodillos CB200N - 45.72 m x 4.20 m y plano de vista de planta de los rodillos CB200N - 60.96 m x 4.20 m, del contrato n.º 004-2023-MTC/10

Antes del lanzamiento necesita comprar maderas de estiba, cuyo lado corto no debe ser menor a 200 mm. La Altura de estiba bajo los rodillos se determina por la condición actual. La madera de estiba con altura excesiva necesita ser reforzada para evitar colapso, y no conviene para la bajada de puente. Generalmente la madera no debe ser menor a 2 metro cúbico.

Antes de lanzamiento necesita comprar maderas de estiba, cuyo lado corto no debe ser menor a 200 mm. La Altura de estiba bajo los rodillos se determina por la condición actual. La madera de estiba con altura excesiva necesita ser reforzada para evitar colapso, y no conviene para la bajada de puente. Generalmente la madera no debe ser menor a 2 metro cúbico.

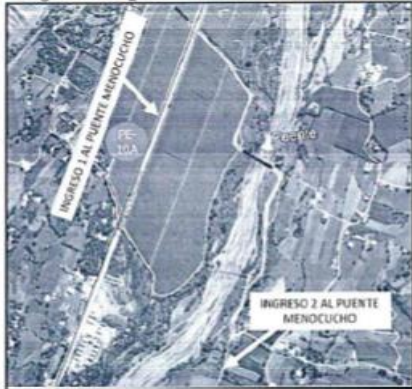
SITUACION ADVERSA N° 2	ACCIONES REALIZADAS	EVALUACION DEL OCI	ESTADO SITUACIONAL								
	<p>El acceso hacia la obra: Puente Menocucho es por la vía nacional PE-10 A y la vía Vecinal LI-1077, por lo cual no es necesario el pase provisional vehicular dentro del lecho del río.</p> <p>Imagen N°1 - Ingreso vehicular al Puente Menocucho</p>

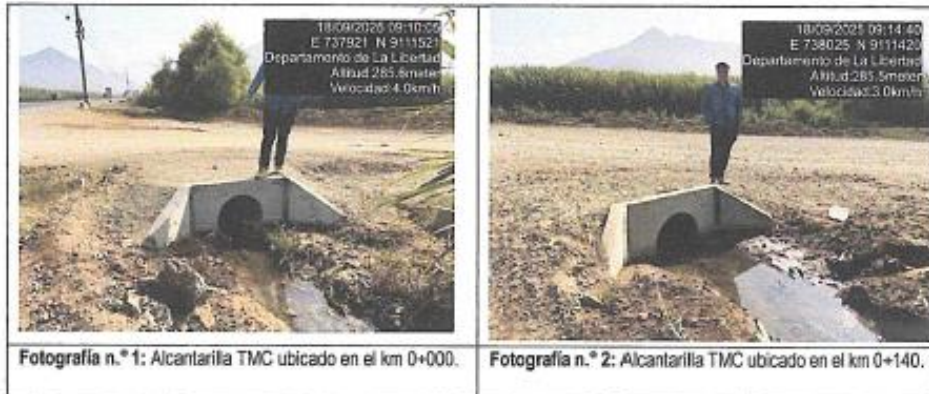
- Alcantarillas ejecutadas

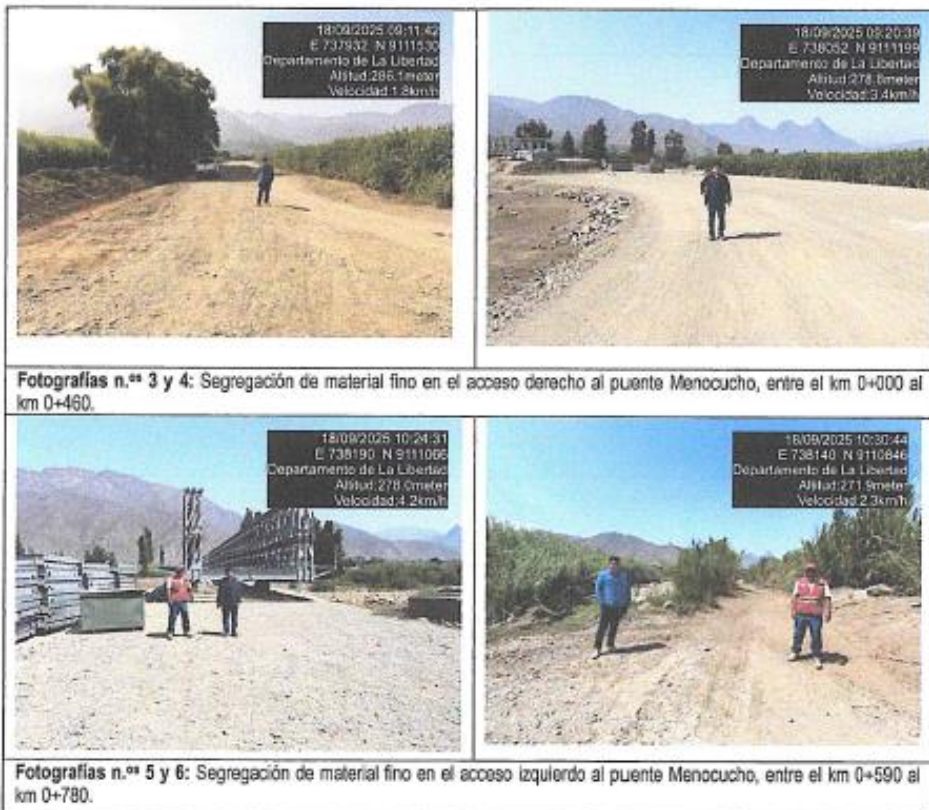
- Ejecución parcial de terraplenes con material de préstamo en los accesos derecho e izquierdo.

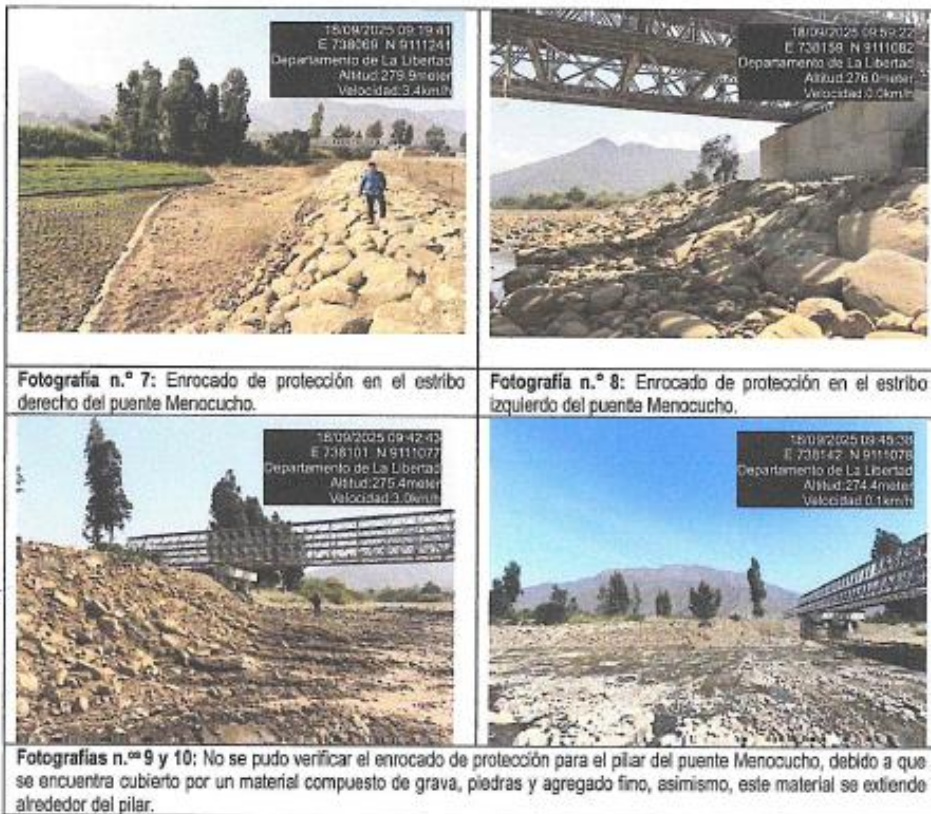
- Enrocado de protección para el estribo derecho, izquierdo y pilar del puente Menocucho.

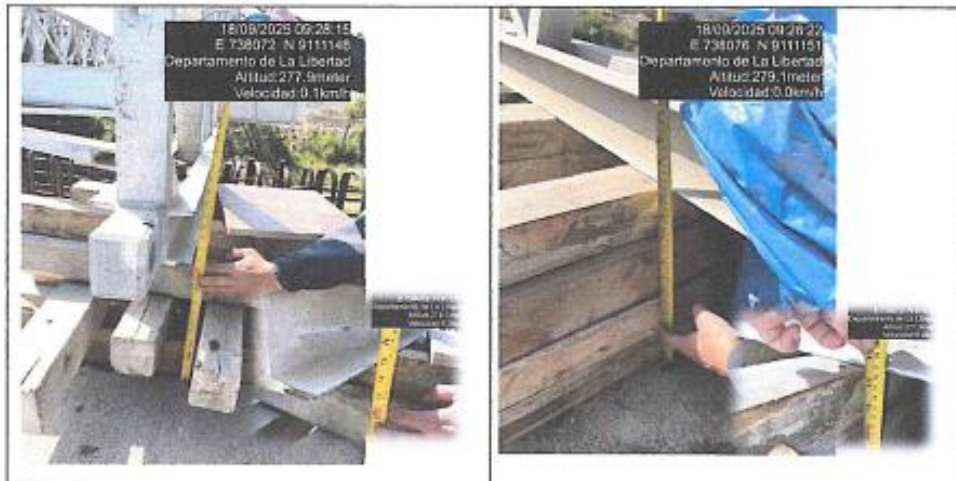
- Maderas de estiba utilizadas como apoyos temporales para el lanzamiento del puente modular, que en algunos casos tiene un ancho mínimo 5 centímetros, aún continúa soportando el peso de la estructura debido a que no se culminó con el lanzamiento del puente modular; derivado de la resolución del contrato n.º 007-2020-MTC/10 comunicada al Contratista en el mes de mayo de 2025.

Fotografías n.º 11 y 12: Maderas de estiba que sirven como apoyos temporales, vienen soportando el peso de la estructura desde el mes de mayo de 2025 debido a que no se culminó con el lanzamiento del puente modular por la resolución del contrato de ejecución; y en algunos casos tiene un ancho mínimo de 5 cm, además, se advierte el deterioro del referido material. (Estribo derecho)

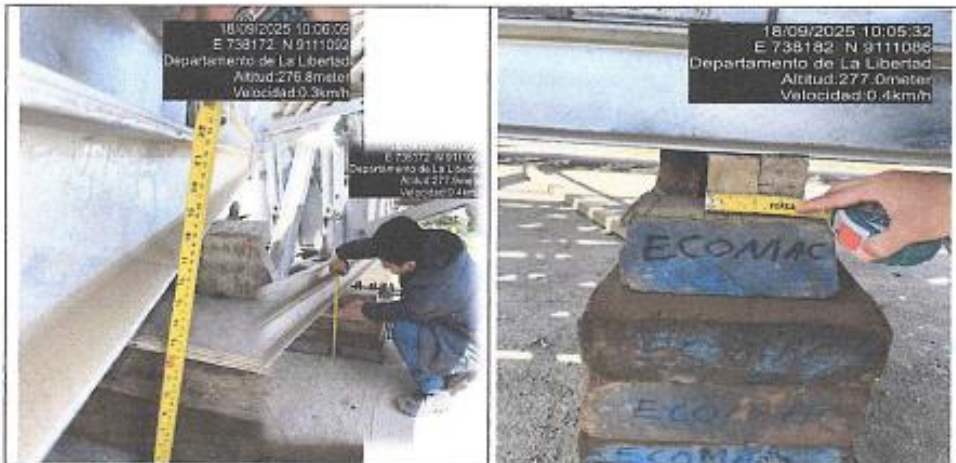
Fotografías n.º 13 y 14: Maderas de estiba que sirven como apoyos temporales, vienen soportando el peso de la estructura desde el mes de mayo de 2025 debido a que no se culminó con el lanzamiento del puente modular por la resolución del contrato de ejecución; y en algunos casos tiene un ancho mínimo de 5 cm, además, se advierte el deterioro del referido material. (Estribo izquierdo)

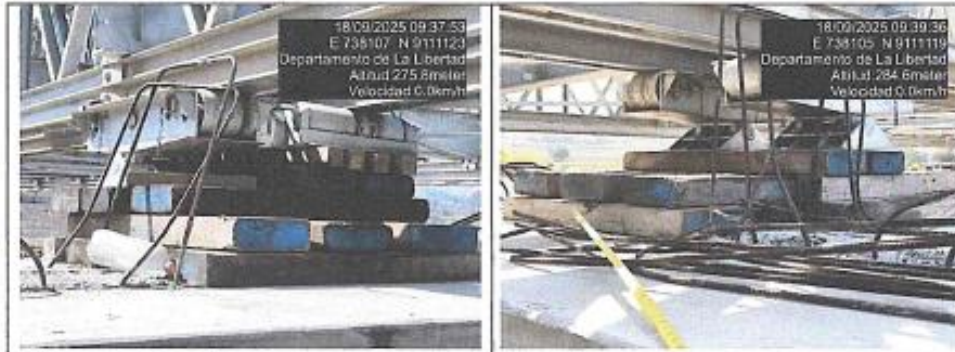
Fotografías n.º 15 y 16: Maderas de estiba que sirven como apoyos temporales, vienen soportando el peso de la estructura desde el mes de mayo de 2025 debido a que no se culminó con el lanzamiento del puente modular por la resolución del contrato de ejecución; y en algunos casos tiene un ancho mínimo de 5 cm, además, se advierte el deterioro del referido material. (Pilar central)

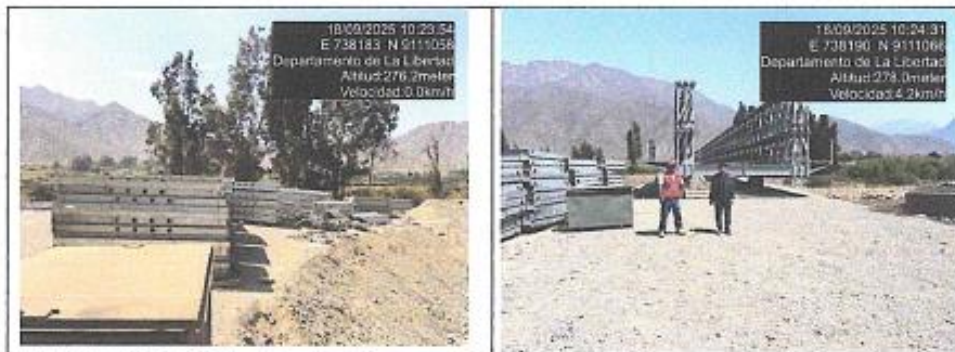
- Elementos estructurales que conforman el puente modular.

Fotografías n.º 17 y 18: Elementos estructurales que conforman el puente modular se encuentran a la intemperie, pero en la zona de la Obra.

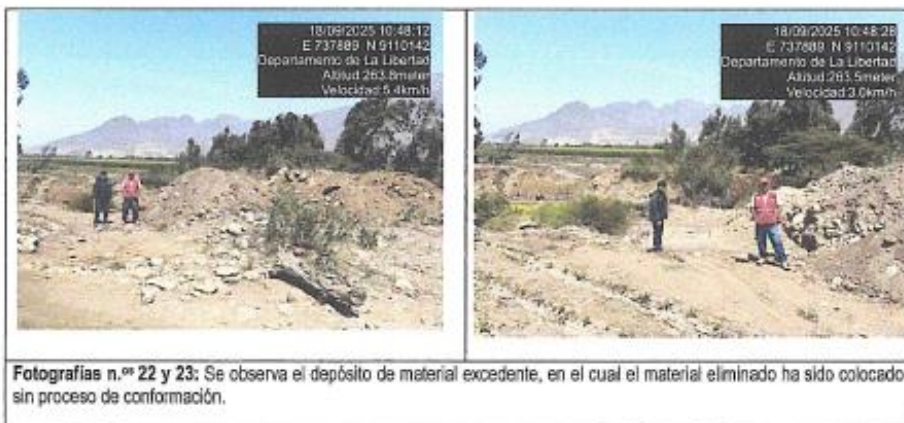
- Depósito de material excedente.

Fotografías n.º 22 y 23: Se observa el depósito de material excedente, en el cual el material eliminado ha sido colocado sin proceso de conformación.
