**INFORME DE VISITA DE CONTROL  
N°028-2026-OCI/0222-SVC**

**“AL ESTADO SITUACIONAL DE LOS SERVICIOS  
HIGIÉNICOS DEL CENTRO EDUCATIVO EXPERIMENTAL  
RAFAEL NARVÁEZ CADENILLAS”**

**TRUJILLO, 24 DE JUNIO DE 2026**

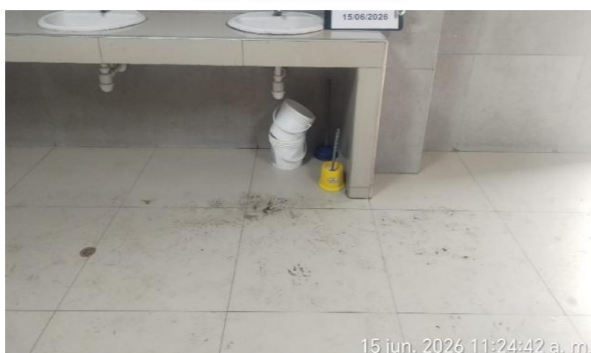
**Imagen n.º1**

**Piso de porcelanato con presencia de humedad y tierra – 1° PISO SSHH HOMBRES**

En consecuencia, la situación descrita contraviene lo dispuesto en el artículo 14 “Materiales y acabados” de la Norma Técnica A.040 Educación del Reglamento Nacional de Edificaciones (RNE), el cual establece que: “(...) b) De acuerdo a las actividades que se desarrollan en los ambientes, los pisos deben ser antideslizantes y resistentes al tránsito intenso. (...)”.

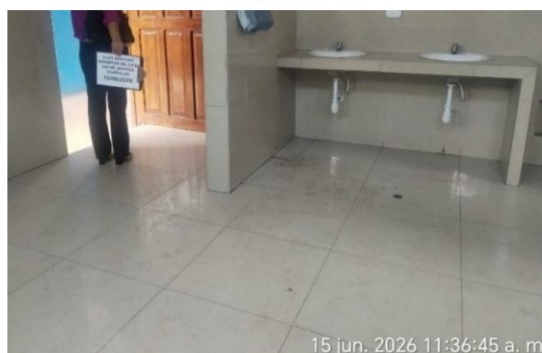
**Imagen n.º2**

**Piso de porcelanato con zonas mojadas– 1° PISO SSHH MUJERES**

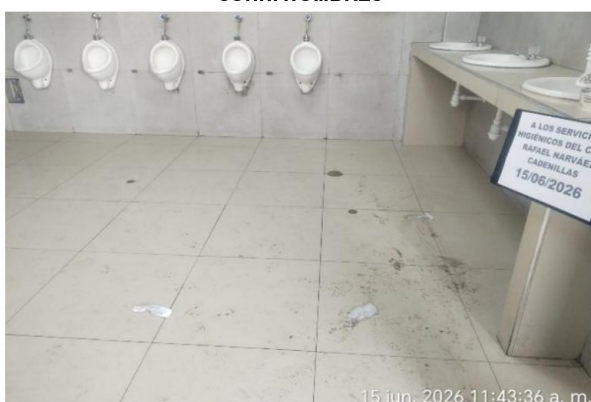
**Imagen n.º3**

**Piso con humedad, tierra y papeles dispersos –2°PISO SSHH. HOMBRES**

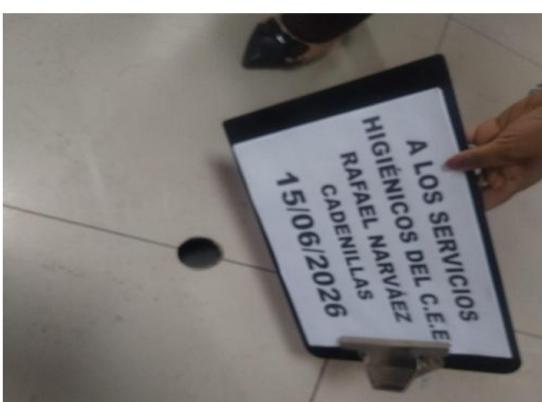
**Imagen n.º4**

**Sumidero sin rejilla – 1° PISO SSHH HOMBRES**

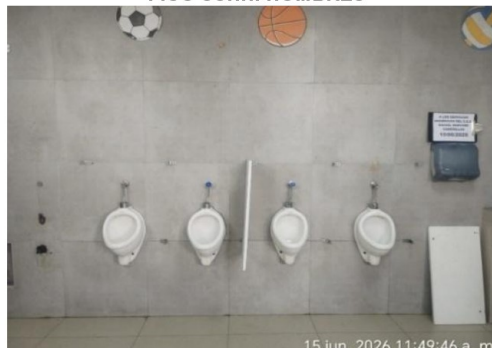
**Imagen n.º 20**

**Urinarios con separaciones desmontadas - 3º PISO SSHH. HOMBRES**

Lo expuesto contraviene lo señalado en los "Criterios de Diseño para Locales Educativos de Primaria y Secundaria", aprobados mediante la Resolución Viceministerial N.º 084-2019-MINEDU

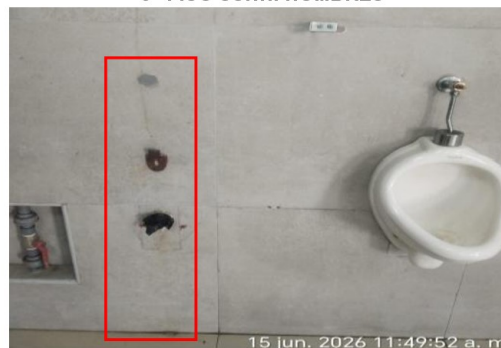
**Imagen n.º 21**

**Uinario ausente con desagüe obturado con bolsa - 3º PISO SSHH. HOMBRES**

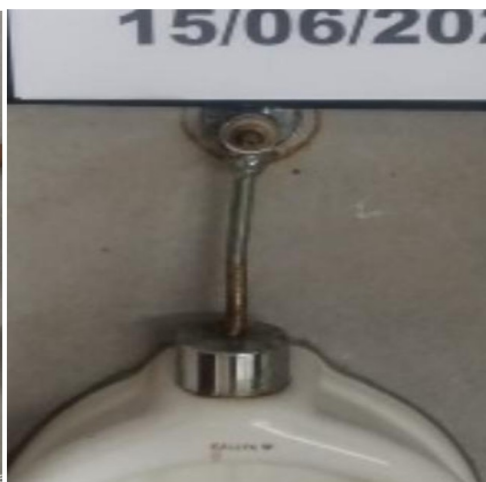
**Imagen n.º 25**

En relación con la grifería de los urinarios, se constató que diversas unidades carecen de manijas o palancas de accionamiento para la apertura y cierre del flujo de agua, presentando en algunos casos, pérdidas de agua que afectan su adecuado funcionamiento. Asimismo, se identificó un avanzado estado de deterioro producto del desgaste de sus componentes, evidenciándose la ausencia de piezas internas y externas indispensables para su correcta operación, lo que compromete la funcionalidad, eficiencia y conservación de los servicios higiénicos.

**Griferías sin manijas - 2º PISO SSHH. HOMBRES**

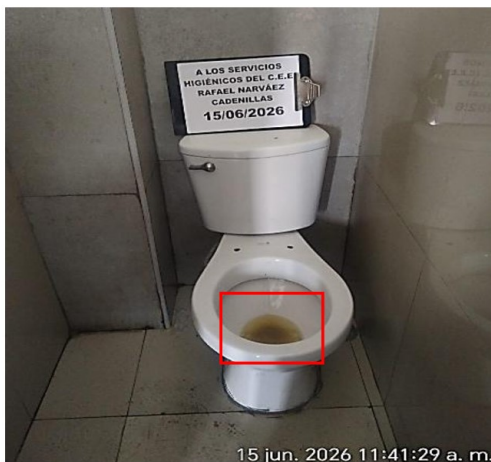
**Imagen n.º 36**

**Inodoro sin agua y sin restringir uso - 2º PISO SSHH. HOMBRES**

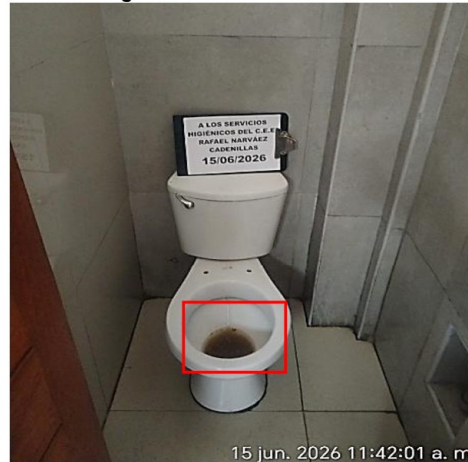
**Imagen n.º 37**

**Jalador del tanque vencido, impide la descarga de agua - 2º PISO SSHH. HOMBRES**

Asimismo, se constató el deterioro en los mecanismos de descarga de los tanques, identificándose sistemas de accionamiento (jaladores) vencidos o inoperativos. Respecto a la infraestructura de las cabinas, se verificó que múltiples módulos sanitarios carecen de cerrojos internos o presentan cerraduras trabadas. Además, se constató que uno (1) de los módulos no cuenta con puerta, registrándose únicamente el marco de fijación correspondiente.

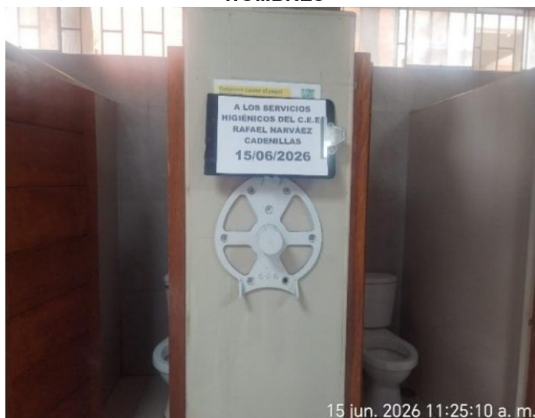
**Imagen n.º 40**

**Dispensador de papel higiénico roto - 1º PISO SSHH. HOMBRES**

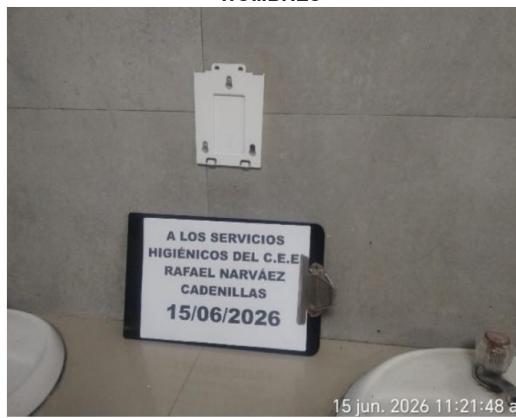
**Imagen n.º 41**

**Dispensador de jabón roto - 1º PISO SSHH. HOMBRES**

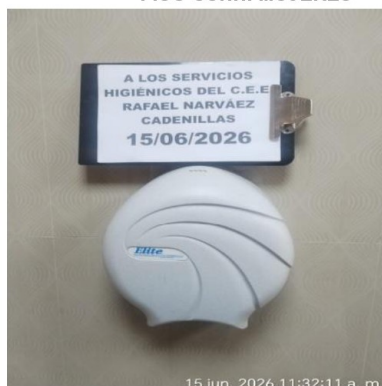
**Imagen n.º 42**

**Dispensador de papel higiénico sin abastecer - 1º PISO SSHH. MUJERES**

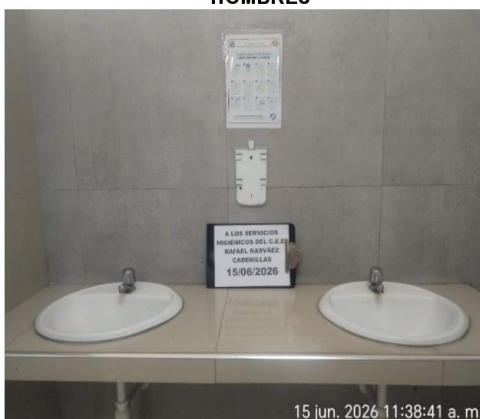
**Imagen n.º 44**

**Dispensador de jabón ausente - 2º PISO SSHH. HOMBRES**

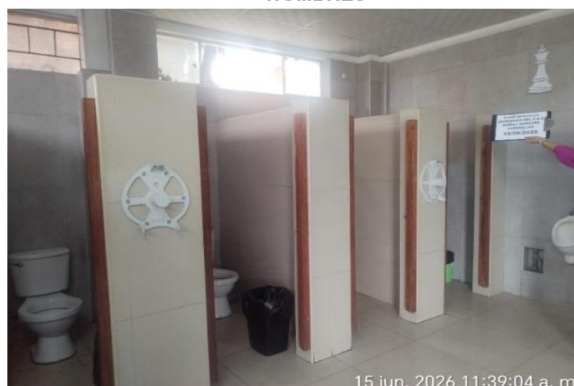
**Imagen n.º 43**

**Dispensadores de papel higiénico - 2º PISO SSHH. HOMBRES**

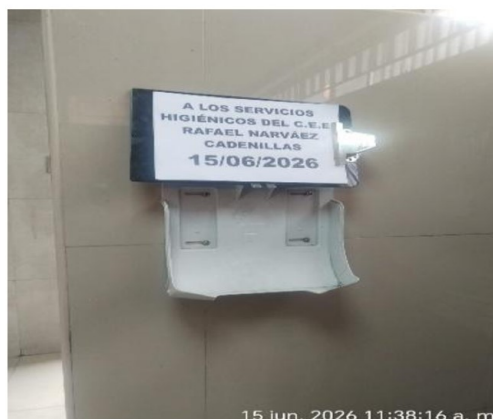
**Imagen n.º 45**

**Dispensador de papel toalla roto**

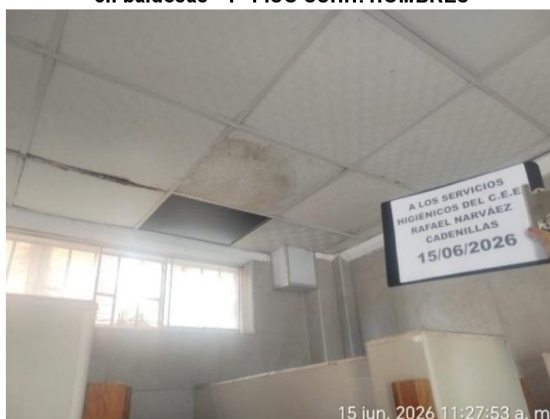
**Imagen n.º 47**

**Soportes metálicos con óxido y manchas de humedad en baldosas - 1º PISO SSHH. HOMBRES**

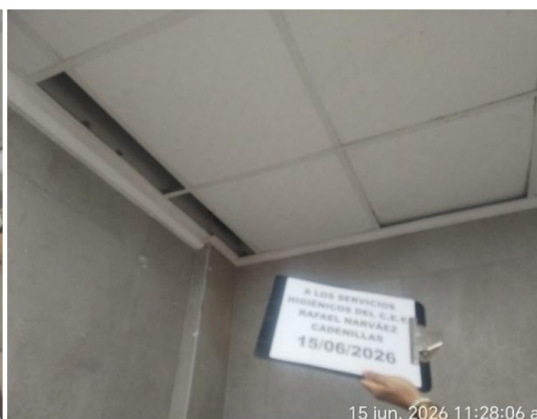
**Imagen n.º 48**

**Baldosas ausentes - 1º PISO SSHH. HOMBRES**

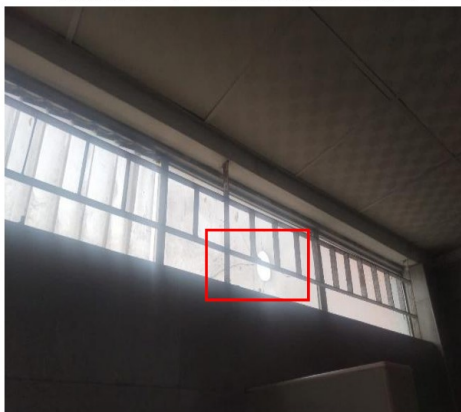
**Imagen n.º 57**

**Vidrio roto - 1º PISO SSHH. HOMBRES**

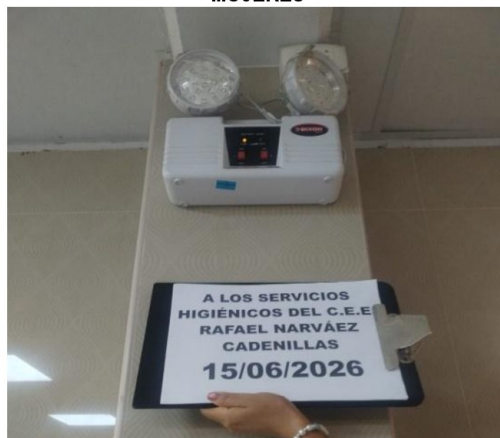
**Imagen n.º 60**

**Luz de emergencia inoperativa - 1º PISO SSHH. MUJERES**

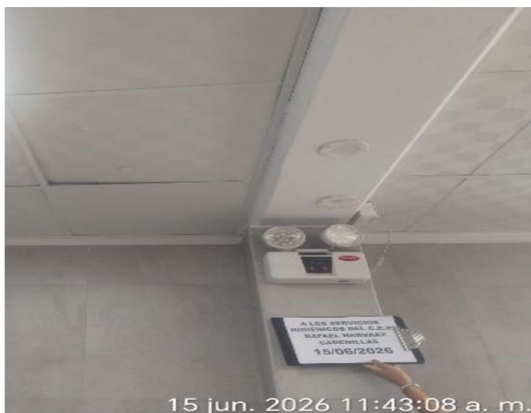
**Imagen n.º 61**

**Luz de emergencia inoperativa - 2º PISO SSHH. HOMBRES**

La situación expuesta evidencia deficiencias en el mantenimiento y operatividad del sistema de iluminación de emergencia en los servicios higiénicos del local educativo, al haberse verificado que la mayoría de los equipos instalados se encuentran inoperativos, limitando su capacidad de respuesta ante una eventual interrupción del suministro eléctrico o situación de emergencia.

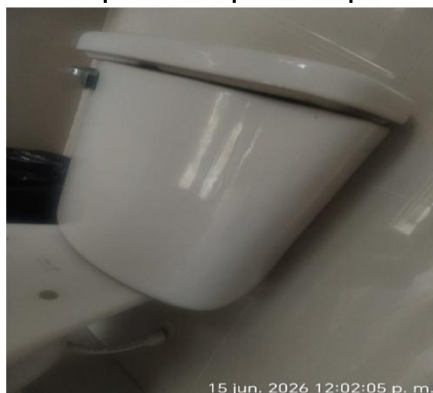
**Imagen n.º 65**

**Tapas no corresponde a tanque**

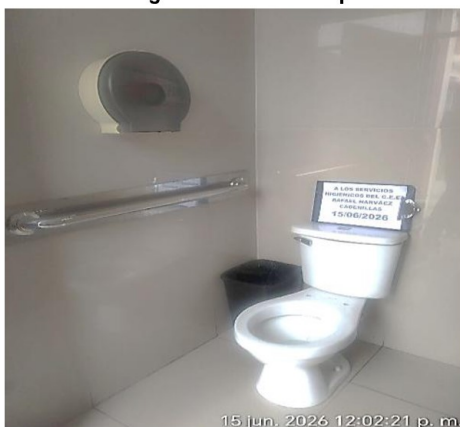
**Imagen n.º 67**

**Barra de seguridad en SH discapacidad**

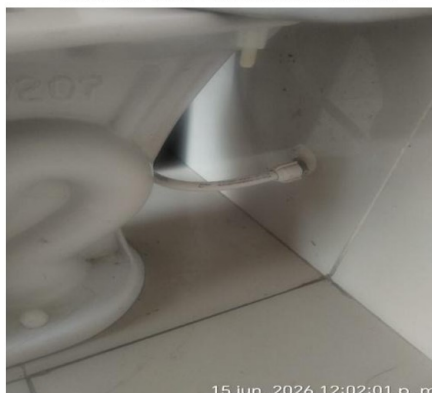
**Imagen n.º 66**

**Goteo en tubo de abasto de inodoro**

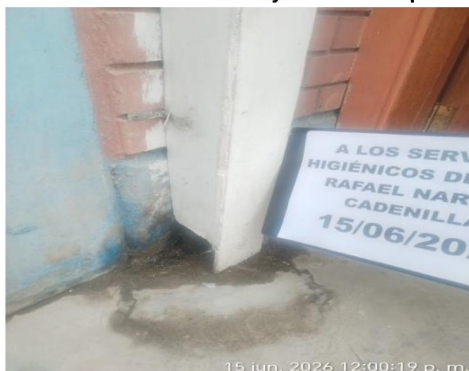
**Imagen n.º 69**

En la vereda exterior se observó una tapa de registro sanitario deteriorada y a desnivel respecto de la superficie circundante. Asimismo, en la fachada exterior se constató la presencia de una tubería de agua con dirección hacia el tercer piso, la cual presenta filtraciones activas que generan humedad sobre el piso de la vereda adyacente.

**Montante con filtraciones y humedad en piso**

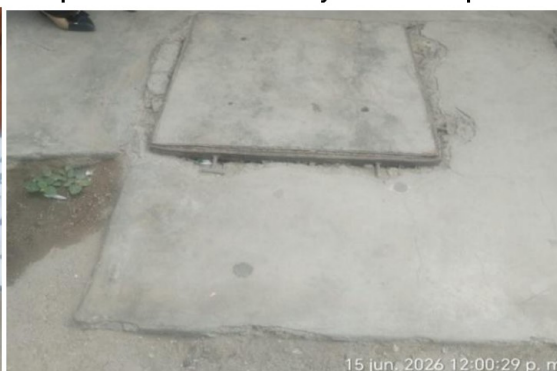
**Imagen n.º 70**

**Tapa de concreto sobresalida y con fierros expuestos**

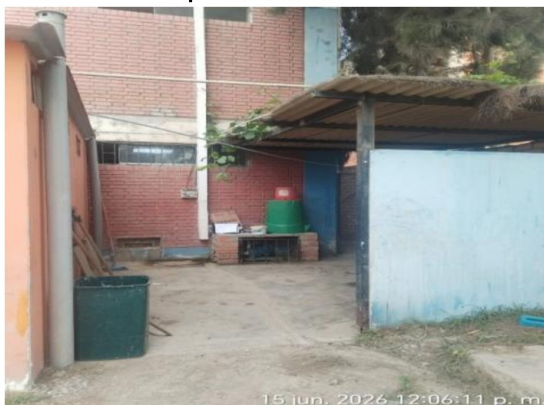
**Imagen n.º 71**

Cuarto de mantenimiento posterior al SH docentes, sin puerta de control

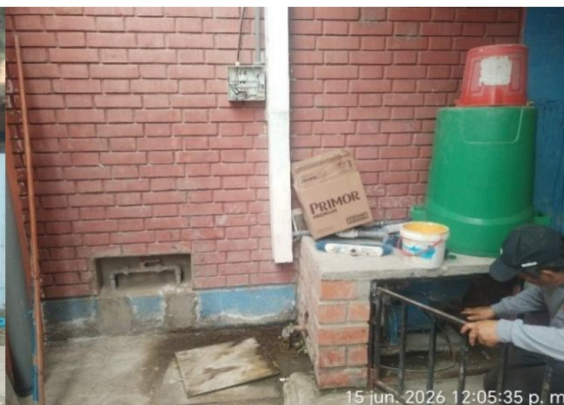
**Imagen n.º 72**

Caja de comba de agua y tablero eléctrico

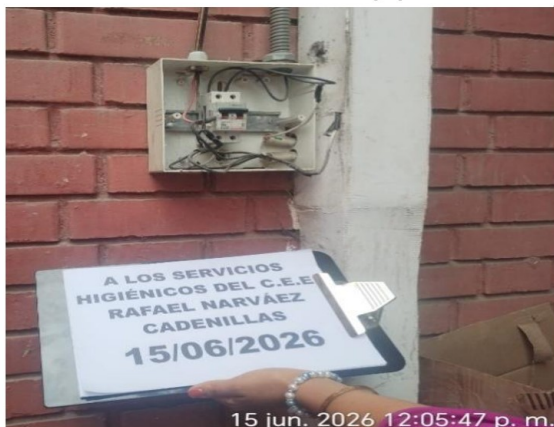
**Imagen n.º 73**

Tablero eléctrico de bomba sin caja protección

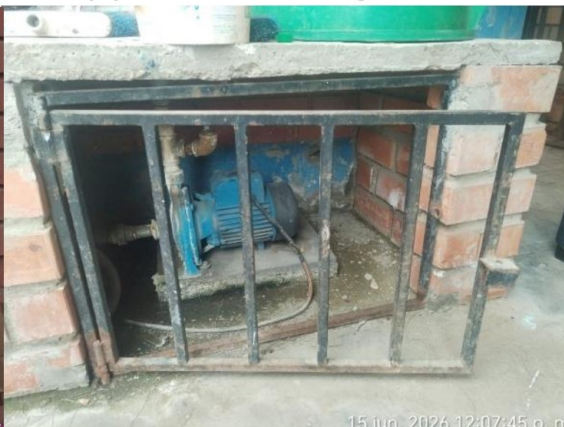
**Imagen n.º 74**

Caja protectora de Bomba de agua, sin candado

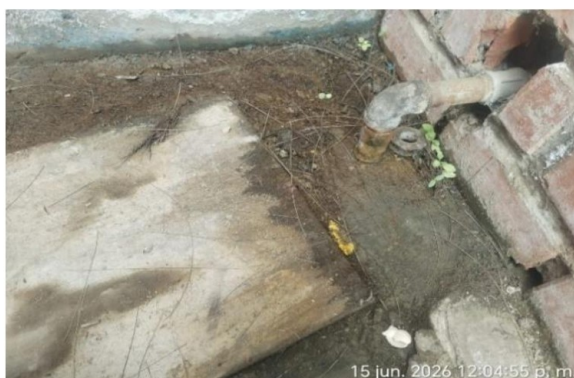
**Imagen n.º 75**

Humedad en piso contiguo a bomba de agua

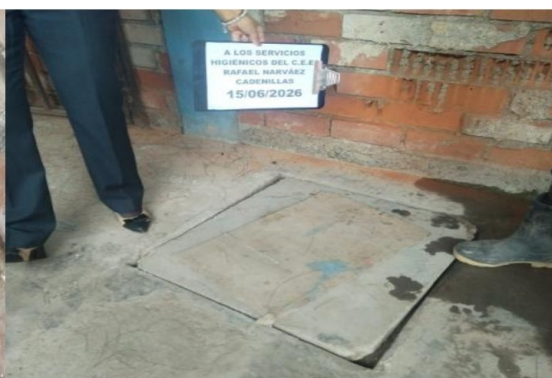
**Imagen n.º 76**

Caja de desagüe que atora y rebalsa

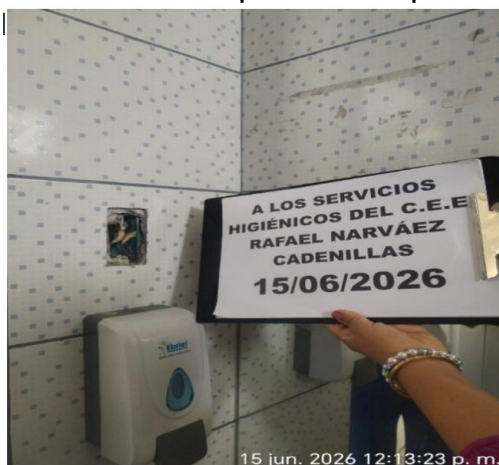
**Imagen n.º 81**

**Cables eléctricos expuestos en interruptor**

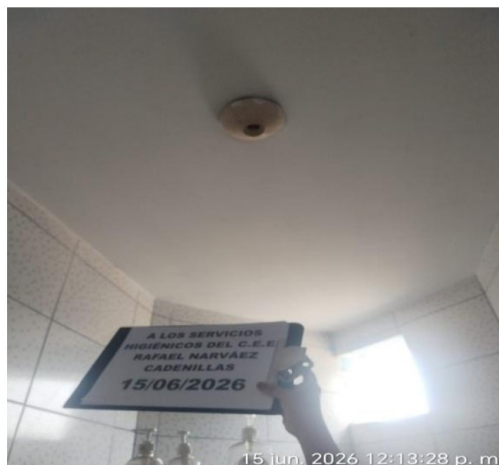
**Imagen n.º 82**

**Salida del luz sin luminaria**

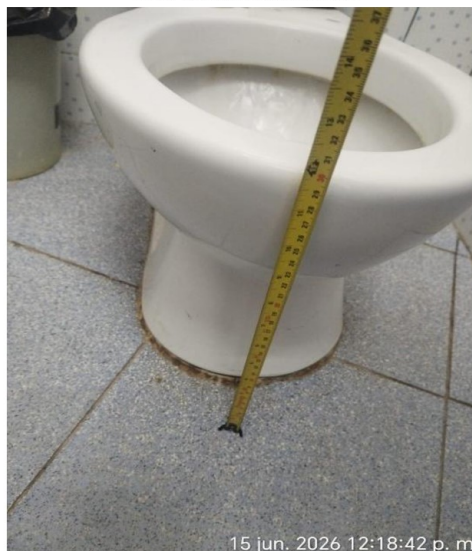
**Imagen n.º 96**  
Taza de inodoro a 29 cm

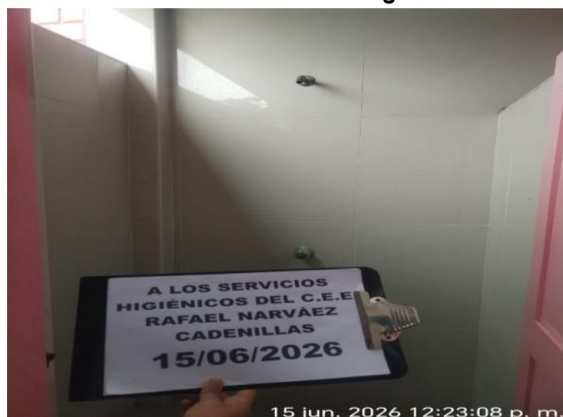
**Imagen n.º 102**

**Ducha sin canastilla de regadera**

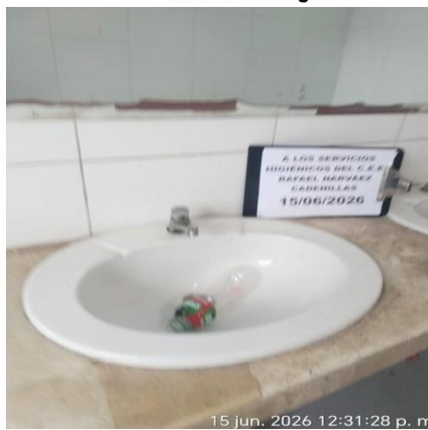
**Imagen n.º 105**

En el servicio higiénico de varones se verificó el estado de los aparatos sanitarios, identificándose que uno de los lavatorios se encuentra inoperativo. Asimismo, de los cinco urinarios instalados, uno presenta fallas en su funcionamiento; adicionalmente, sus divisiones separadoras están sueltas y deterioradas. Respecto a los inodoros, se observó que uno de ellos tiene el tanque inoperativo; además, los módulos sanitarios carecen de puertas, afectando la privacidad de los usuarios. Por su parte, la ducha no cuenta con canastilla ni regadera, lo que limita su adecuado uso. Finalmente, se evidenció una falta de limpieza generalizada en dicho ambiente.

**Lavatorio sin agua**

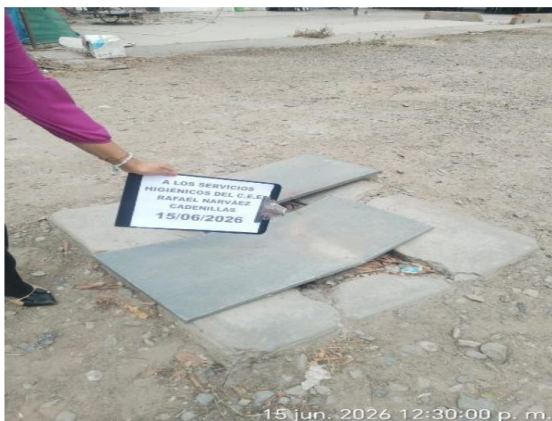
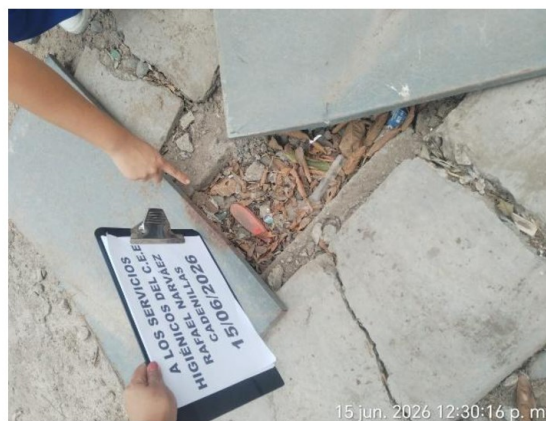
**Imágenes n.º 107 y 108**

Finalmente, en el área exterior del servicio higiénico se identificó que la caja de registro de la llave de paso de agua no cuenta con tapa de protección y tiene elementos metálicos deteriorados superpuestos. Esta situación, sumada a los hundimientos observados en el terreno circundante, compromete la seguridad y el mantenimiento de la zona.

**Caja de registro rota y con paneles metálicos hundidos**

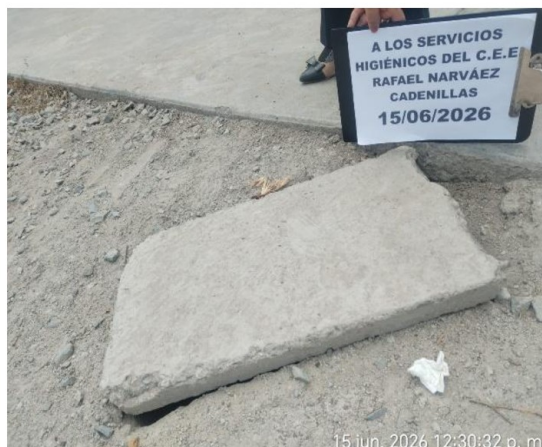
**Imagen n.º 109**

**Caja de desagüe con tapa no hermética**

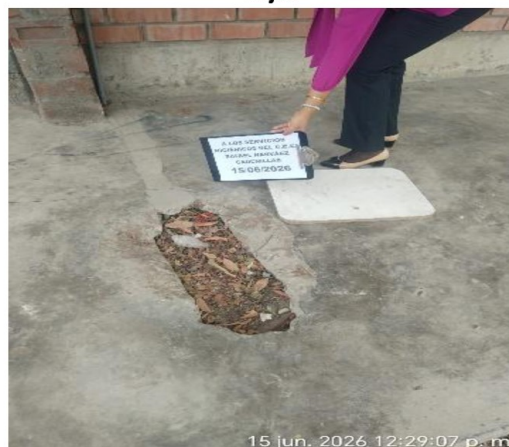
**Imagen n.º 110**

**Tubería de agua en vereda expuesta y cubierta por hojas**

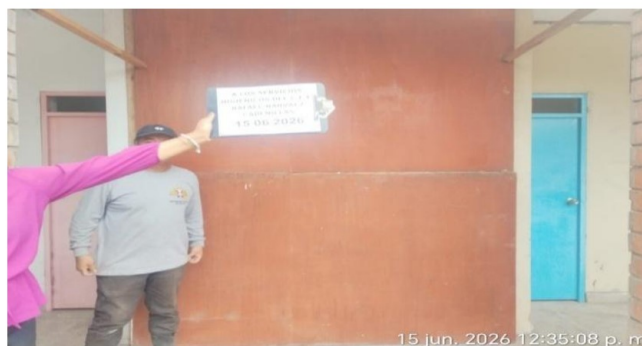
**Imagen n.º 118**

**Cuarto de Baños de hombre y mujeres cerrados**

Así, también se constató la desnaturalización del uso previsto para las áreas sanitarias, las cuales han perdido su función original. Módulos enteros, como la segunda batería del coliseo deportivo y los baños ubicados detrás del escenario, se encuentran inconclusos, inoperativos y clausurados para el alumnado, habiendo sido transformados en depósitos improvisados, almacenando herramientas, mobiliario deteriorado y, sustancias químicas altamente inflamables como baldes de pintura y galoneras con *thinner* y combustibles, lo que configura un escenario de alto riesgo de incendio dentro de las instalaciones.
